V 平常の変動幅の下限逸脱に係る原因調査報告（排水中の全計数率）

静岡県環境放射線監視センター

VI 大気中水分トリチウムの捕集カラムの破損事象に係る報告

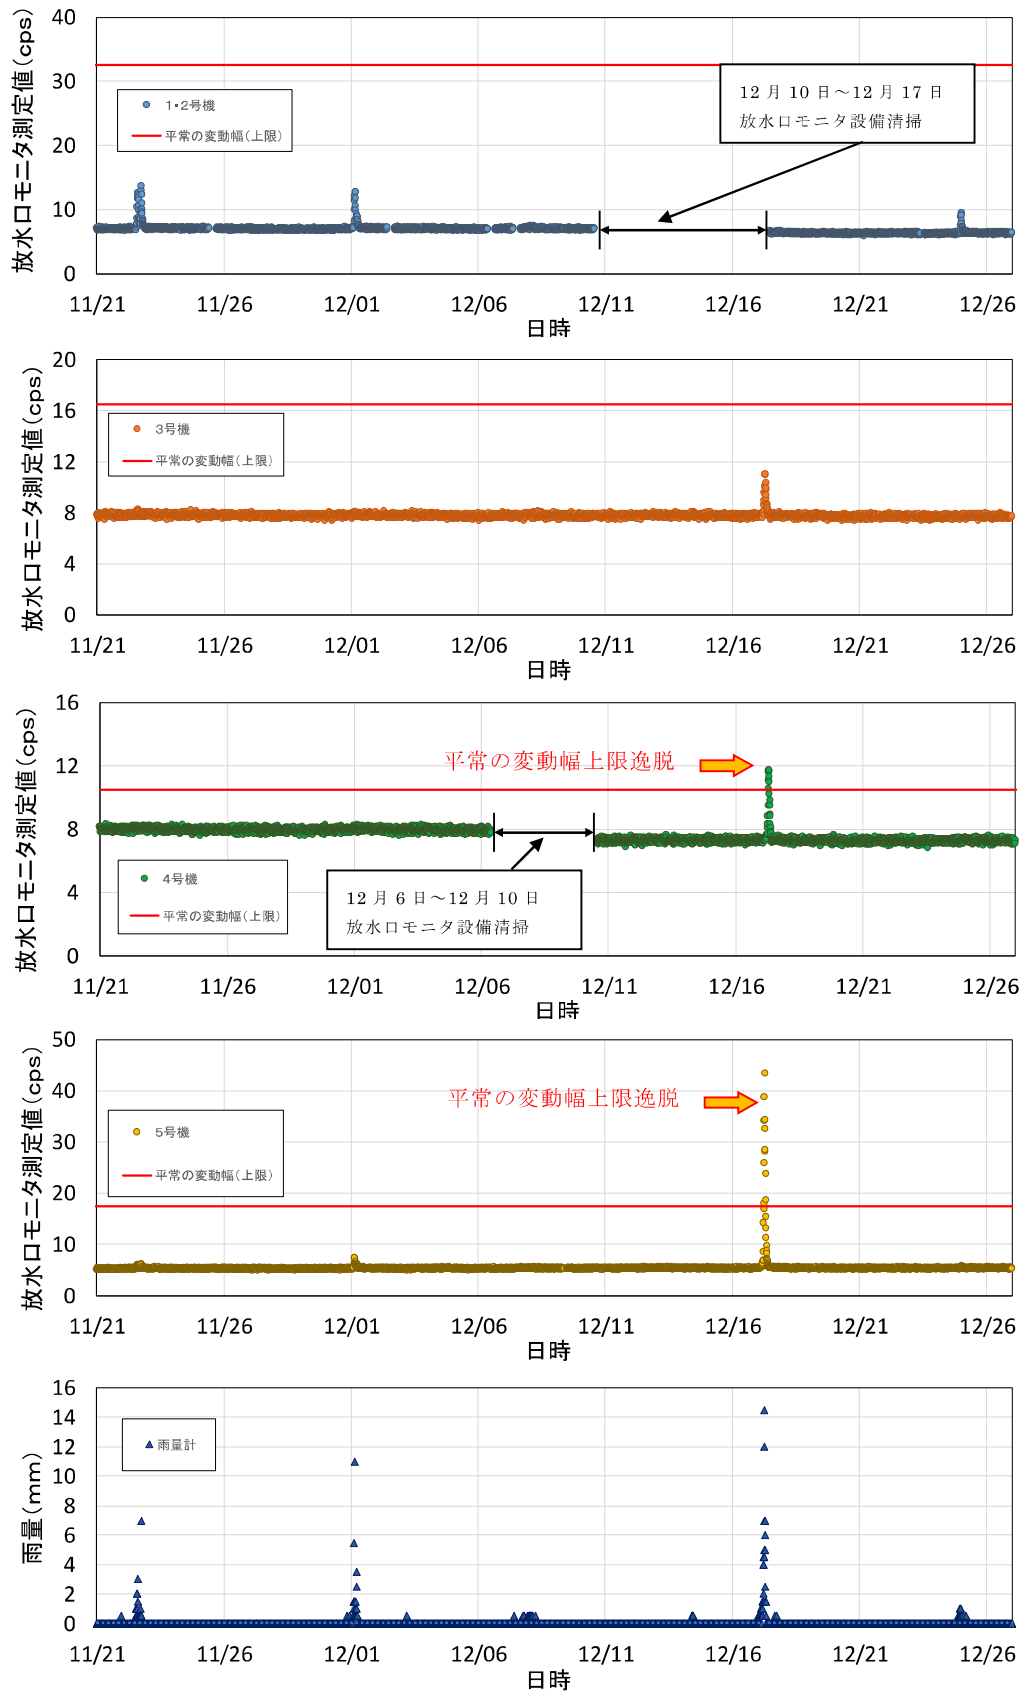
図2 各号機の放水口モニタの測定値および雨量の推移

各放水口モニタの事象発生前後の測定値および雨量の推移を図2に示す。事象発生時刻頃、1時間に47mmの雨が降っており、発電所敷地内の雨水が、一般排水柵を通じて放水路に流入した。排水に雨水が流入すると、雨水に含まれる自然放射性核種の影響で放水口モニタの測定値が上昇する。このため、4号機および5号機放水口モニタの測定値は、上限値を一時的に逸脱したものと考えられる。

4号機および5号機放水口モニタにおいて測定値が平常の変動幅の上限を上回った原因は、大雨の影響によるものと推定した。

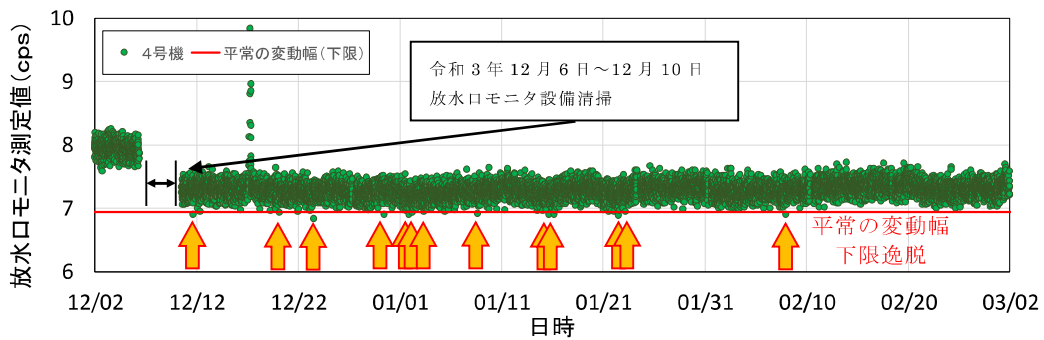
図2 4号機放水口モニタの測定値の推移（令和3年度）

放水口モニタに係る設備の概要を図1に示す。また、4号機放水口モニタの事象発生前後の測定値の推移を図2に示す。4号機放水口モニタでは、事象発生前（令和3年12月6日～12月10日）に放水口モニタ設備（サンプリング配管および水サンプル）の定期清掃（1回／半年）を実施している。清掃作業に伴い水サンプル内に堆積した砂が除去され、測定値が低下したと考えられる。なお、図3に示すように、昨年度の同時期に行われた清掃後においても、2か月程度の間下限値付近の値を推移していた。

4号機放水口モニタにおいて平常の変動幅の下限を下回った原因は、放水口モニタ設備の清掃（砂の除去）による測定値の低下と推定した。

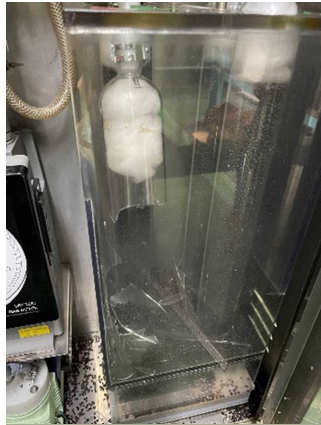
破損の原因を調査した結果、明確な原因究明には至らなかった。現時点では捕集カラムの経年劣化及び管状炉（200℃）での焼き出しによるガラス疲労、あるいは微細な傷が生じていたことによる破損の可能性が高いと推定した。

今般、8月2日に御前崎市白砂に設置したカラムを交換する際、1段目のカラムが破損しており、シリカゲルが散逸している状態であった（写真1及び写真2）。

写真1 カラムの破損状況

今後の対応として、引き続き原因調査と再発防止策の検討を行う。現時点でできることとして、機器の劣化状況を迅速に把握する目的で、設置前及び回収時の捕集カラム外観点検等を徹底すると共に、当該カラムの使用年数を履歴管理することとした。また、カラムの更新に着手することとした。

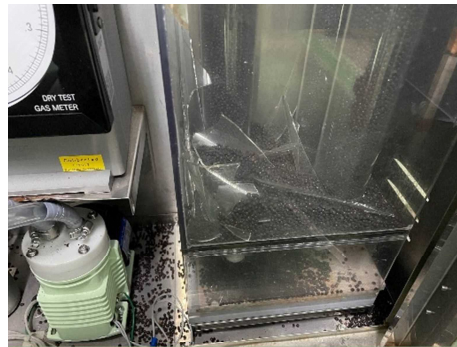
写真2 散逸したシリカゲル
