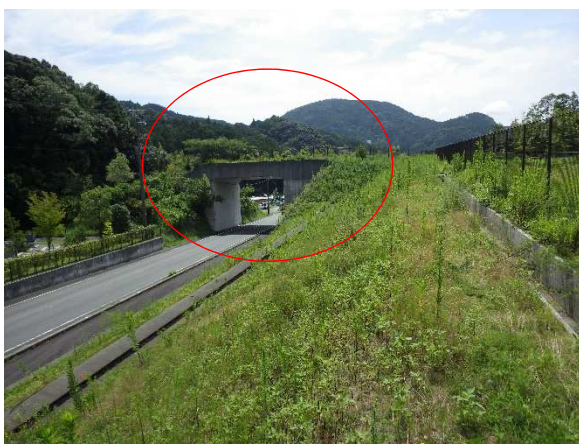
温浴施設と陸上競技場との間にマウンド状のグリーンベルトがある。これは、防風および東西の緑域をつなぎ動物の移動路を確保する目的で造成されたものである。

| <p>動物移動路(グリーンベルト)。 カルバートボックス。(2019.6.13)</p> | <p>同左(2020.6.08)</p> |

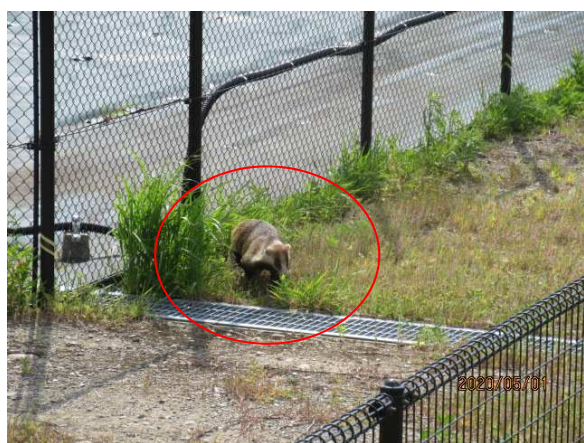
アナグマ(島田市環境課後藤氏撮影)
ソーラー発電部のフェンスは中型獣～大型獣の
移動障壁になっている(2020.5.01)

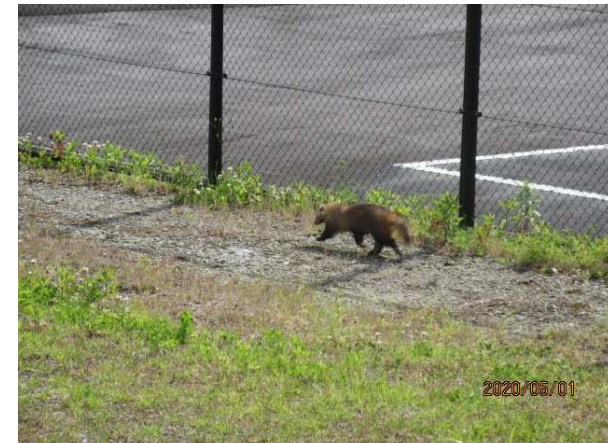
同左(2020.5.01)

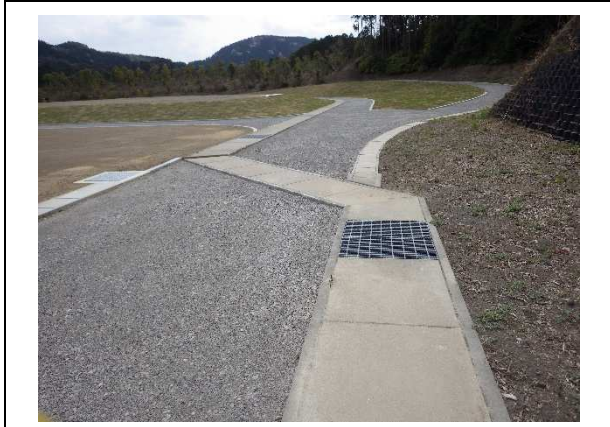
多目的広場側溝、対策済 (2019.3.29)

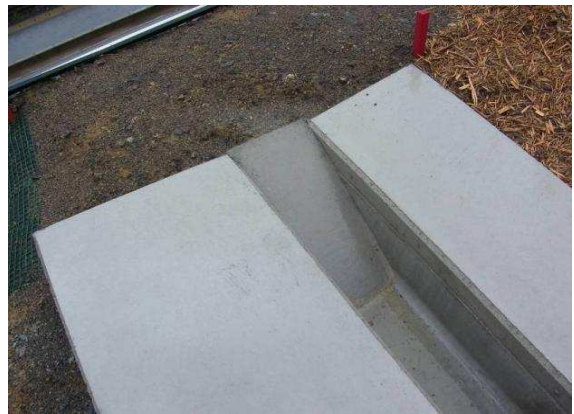
2012年には側溝の一部(端末)に這い出し構造が設置された。

端末を這い出し可能構造とした側溝 動物移動路部
(2012.4.26)

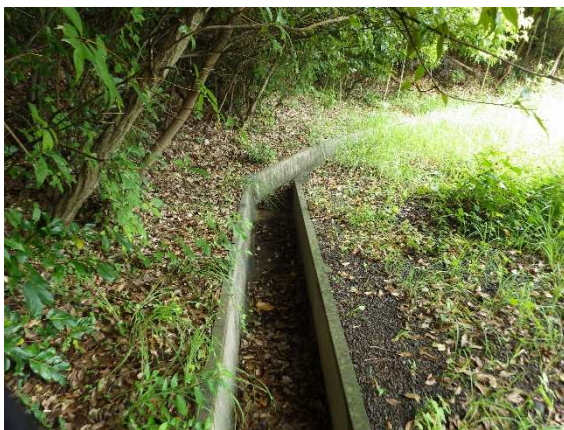
側溝にはカエル類や昆虫類などの小動物が落下し、這い出せずに斃死するが多い。通常の側溝は小動物の移動路の分断など生態系に及ぼす影響が大きい。

多目的広場の側溝
幅 40cm、深さ 30cm、未対策部 (2020.9.15)

今後、新たに側溝を作る場合は、集水桝、側溝には小動物が這い出せる構造が望まれ、また、既存の集水桝、側溝においても、改善案(蓋や這い出し構造の追加など)を検討することが望まれる。

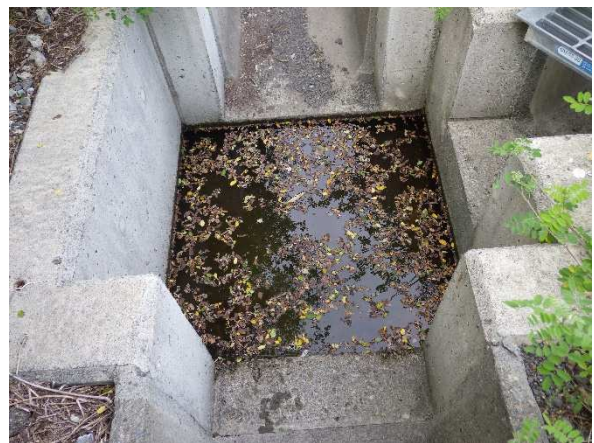
2018年5月17日にメガソーラー敷地内の側溝(幅30cm、深さ30cm)内の落下動物を確認したところ、ダンゴムシ類をはじめ、カメムシ類などの昆虫のほか、カナヘビやサワガニなどを確認した。

メガソーラー内の集水枡
70cm 四方、深さ 60cm (2018.5.17)
