Ⅲ 平常の変動幅の上限逸脱に係る原因調査報告（環境試料中の放射能）

IV 平常の変動幅の下限逸脱に係る原因調査報告（空間放射線量率）

V 平常の変動幅の下限逸脱に係る原因調査報告（排水中の全計数率）

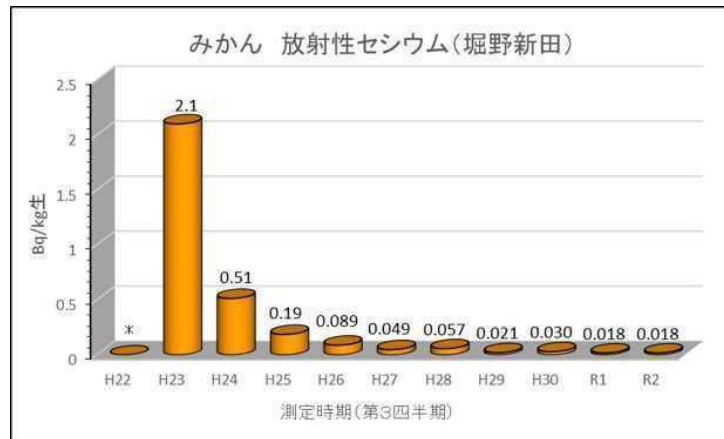
図5 みかん中の放射性セシウム濃度(Cs-134 と Cs-137 の合計量)の経時的変化

*印は「検出されず」を示す。

測定結果の経時的変化を図1～8に示した。今回上限を超過した環境試料中の放射性セシウム濃度は東電事故発生直後に上昇したが、年々減少しており、今回の結果は特異的なものではないことを確認した。

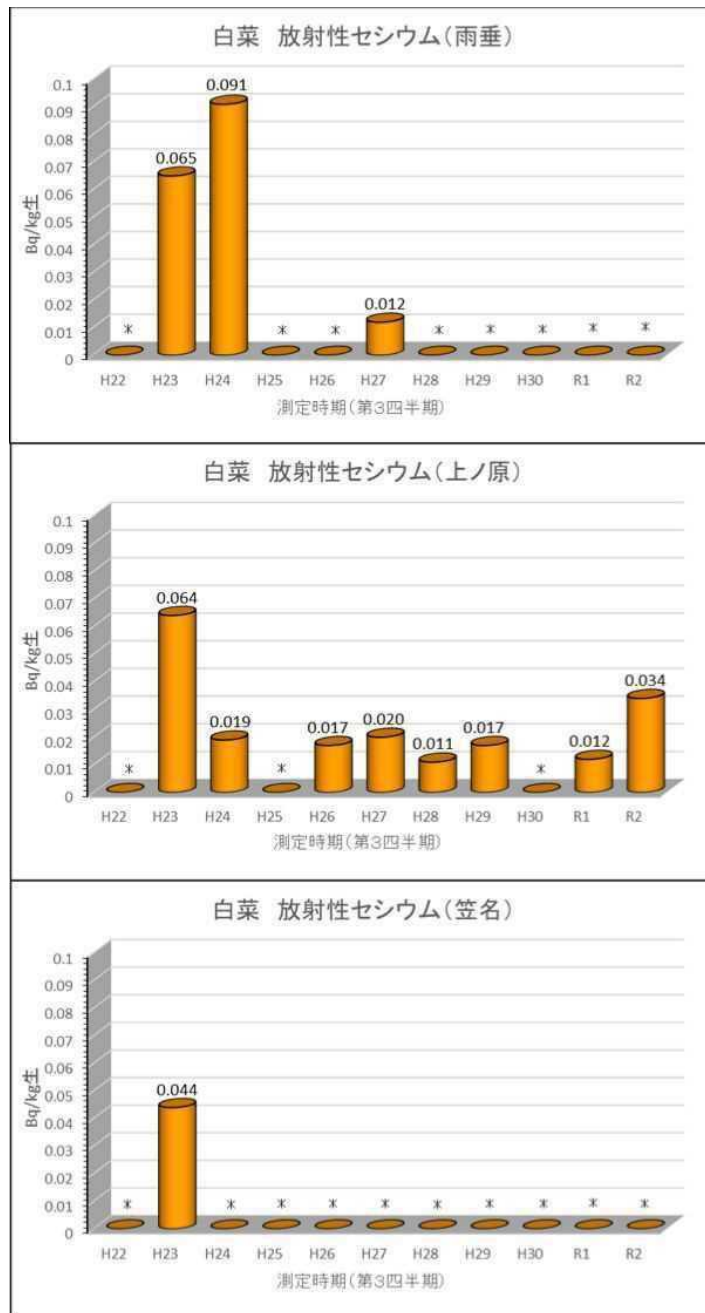
図4 白菜中の放射性セシウム濃度 (Cs-134 と Cs-137 の合計量) の経時的変化

*印は「検出されず」を示す。
