## 平常の変動幅の上限逸脱に係る原因調査報告（環境試料中の放射能）

## VI 大気中水分トリチウムの捕集カラムの破損事象に係る報告

## Ⅶ 令和3年度第1四半期浜岡原子力発電所周辺環境放射能測定結果速報

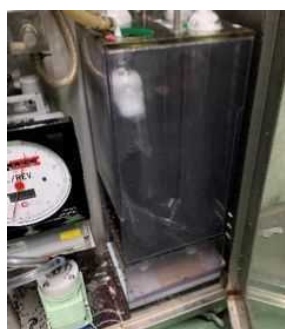
写真1 カラムの設置状況

大気中水分トリチウムの試料採取は、シリカゲルを充填したガラスカラム 4本を直列状態で設置し、ポンプにより吸引した空気中の水分を捕集することにより行っている。このカラムは月1回交換する。

9月1日に御前崎市白砂に設置したカラムを交換する際、1段目のカラムが破損しており、シリカゲルが散逸している状態であった。(写真1及び2)

シリカゲルの粒径の選定を厳密にすることは困難なため、カラム毎のシリカゲル量を100g以下に調整し充填する。

また、カラムの破損及びシリカゲルの散逸防止のため、カラムにテープを巻くなどの対応を検討する。

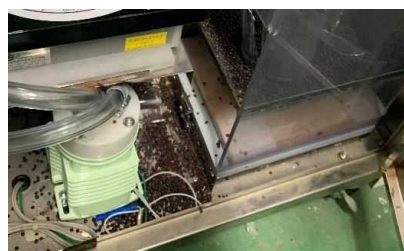
写真2 散逸したシリカゲル

原因調査の結果、破損したカラムに充填したシリカゲルの粒径は、それまでよりも規格の範囲内で小さくなり、シリカゲル量が増えたことによって吸湿量が増え、特に1段目のカラムへの負荷が増大したためと考えられる。

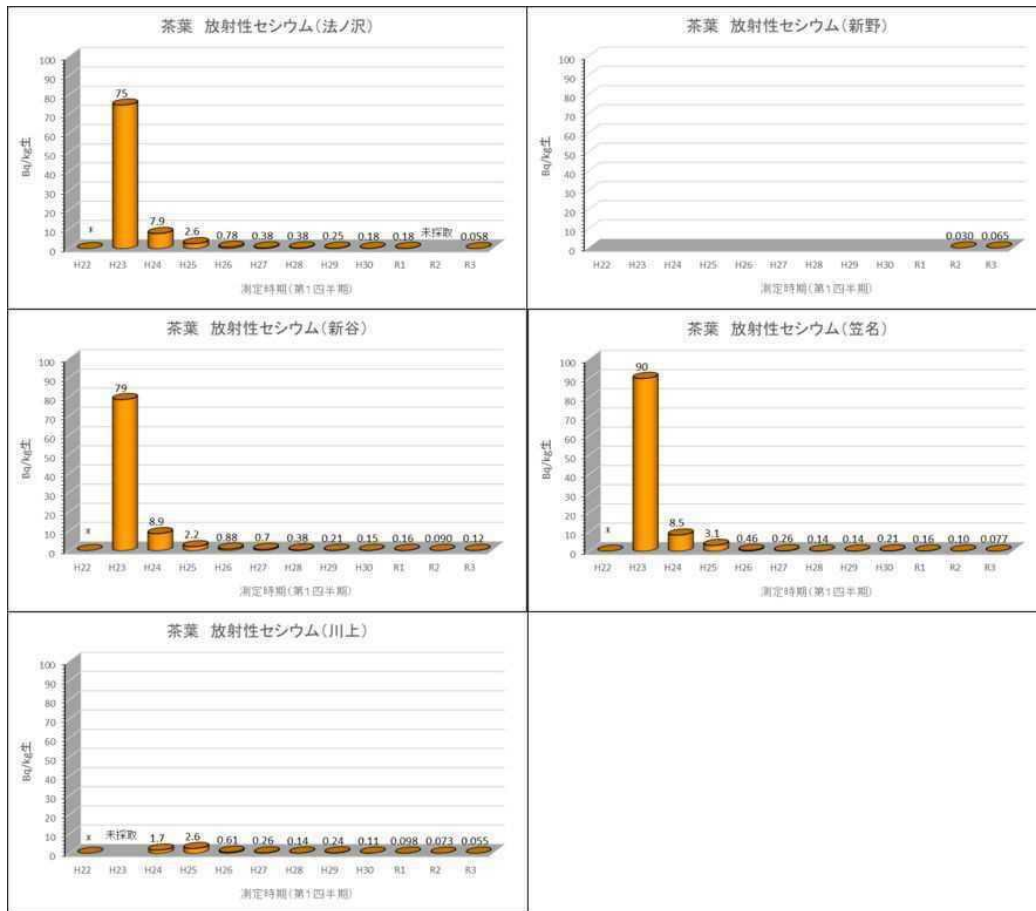
図2 茶葉中の放射性セシウム濃度(Cs-134とCs-137の合計量)の経時的変化  
注) 新野は令和2年度から採取地点となった。

\*印は「検出されず」を示す。

また、試料の採取方法や前処理方法等にも問題はなかった。測定結果の経時変化から、各試料中の放射性セシウム濃度は東電事故発生直後に上昇し、その後減少したが近年も検出されており、今回の結果は特異的なものではない(図1、2)。

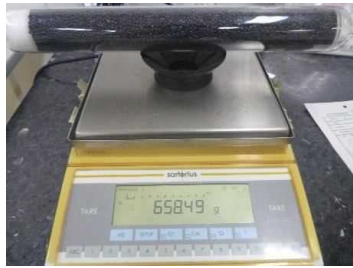
写真3 平成29年度のシリカゲル

シリカゲルの試験成績書上の粒径及び吸湿率には、購入年度による違いは認められなかったが、粒径の規格には 2.00~4.00mm と幅があったため、充填量等の違いを比較した。(表 1、写真 3 及び 4)

※ 同じカラムを使用し、同じ容積となるようにシリカゲルを充填した。

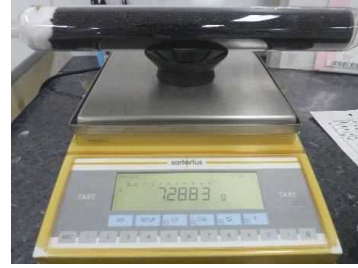
写真4 令和元年度のシリカゲル

その結果、令和元年度購入のシリカゲルの方が各カラムの充填量は多くなっており、流量に違いはなかったものの、特に 1 段目のカラムに捕集量が集中している状態であった。このことから、令和元年度の粒径は平成 29 年度よりも小さくなっていると考えられた。(外観上の粒径の識別は不可能)
