## 6 松葉採取地点（御前崎市池新田）の試料採取一時中止に係る報告

## 7 大気中水分トリチウムの捕集カラムの破損事象に係る報告

## 8 令和4年度第3四半期浜岡原子力発電所周辺環境放射能測定結果速報

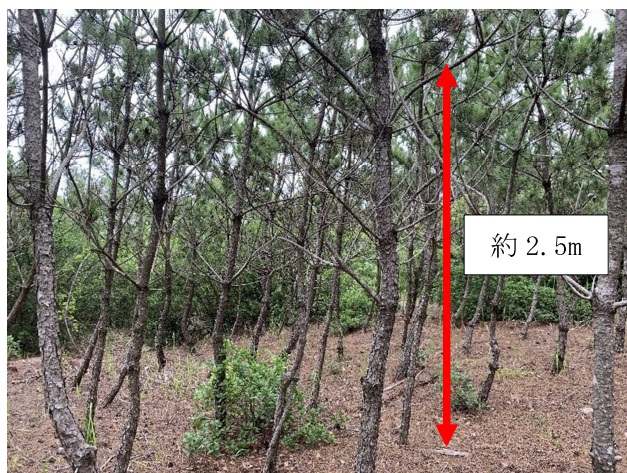
写真1 御前崎市池新田における松の生育状況（6月撮影）

今年6月の試料採取では、人の手が容易には届かない高さ（2.5m以上）で松葉が繁茂しており、高木化が進展していた。このため、文部科学省発行の測定法シリーズNo.16に記載の方法（樹高4m以下、幹の直径が10cm以下程度の木から二年生葉を採取）に従って作業するには、脚立を使用しなければ困難であった（写真1）。

採取地点（御前崎市池新田）における松の高木化が進展していることから、新たに植栽された松が採取可能となるまで、同地点での採取を中止する。なお、採取地点の変更を検討するため、御前崎市役所等の協力を得て、同地点の近隣において新たな候補地点の探索を行う。

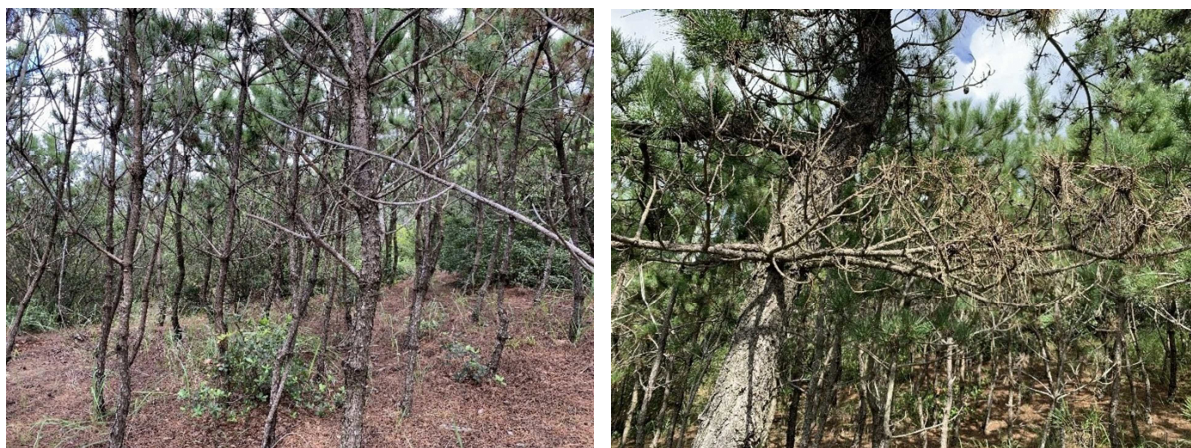
写真2 御前崎市池新田における松の生育状況（9月撮影）

砂地に脚立を立てての作業は安全上避けたいところ、今年9月の試料採取においても、人の手が届く範囲における生育状況に改善が見られなかったことから測定に必要な採取量の確保が困難であると判断した（写真2）。

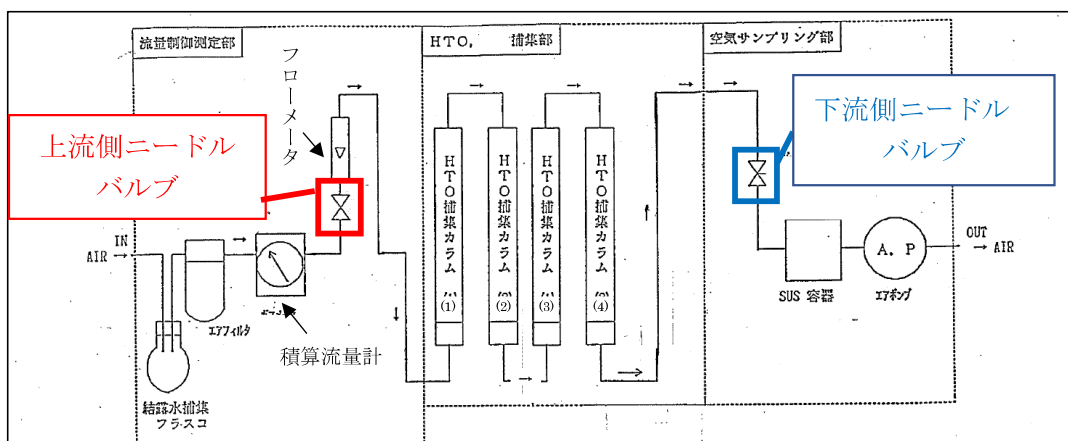
図1 トリチウム捕集装置配管系統図

通常、大気中水分トリチウムの試料採取は、シリカゲルを充填したガラスカラム4本を直列状態で設置し、ポンプにより吸引した空気中の水分を捕集することにより行っている（**図1**）。

大気中の絶対湿度は季節によって大きく異なるため、捕集量160～250ml（カラム4本）となるように流速を設定している。具体的には、4～5月と10～11月は0.5L/min、6～9月は0.3L/min、12～3月は0.9L/min程度を捕集流速の目安としている。通常、流速設定は上流側ニードルバルブ（**赤色**）を十分に開放し、原則、下流側ニードルバルブ（**青色**）のみで操作することで、カラムに減圧負荷をかけないようにしている。流速は、必要に応じてフローメータの値を参考とし、積算流量計の値を採用している。

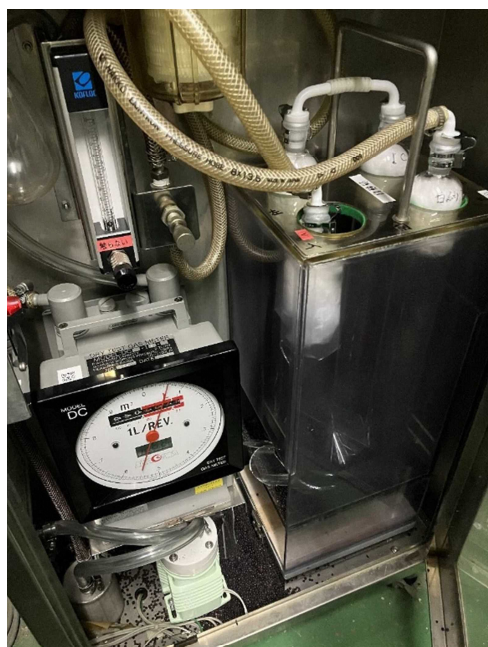
写真1 カラムの破損状況

今回、令和4年8月18日の白砂局舎の業者点検時にカラムが破損しており、シリカゲルが散逸している状態であった（**写真1**及び**2**）。

令和 4 年度においても、同じ夏季（第 2 四半期）において同様の破損事象が発生し、かつ全ての事例において破損したカラムは図 1 の 1 段目であった。

このことから、破損事象は経年劣化のみならず、シリカゲルのロット変更及び白砂・平場の局舎環境差による影響の可能性があると改めて考えるに至った。

- (1) 異なる種類のシリカゲルを用いた捕集装置を白砂局へ並列で配置する比較試験の実施
- (2) 万が一のガラスカラム破損発生時の状況を正確に記録するため、同実験を撮影する小型監視カメラの白砂局への設置

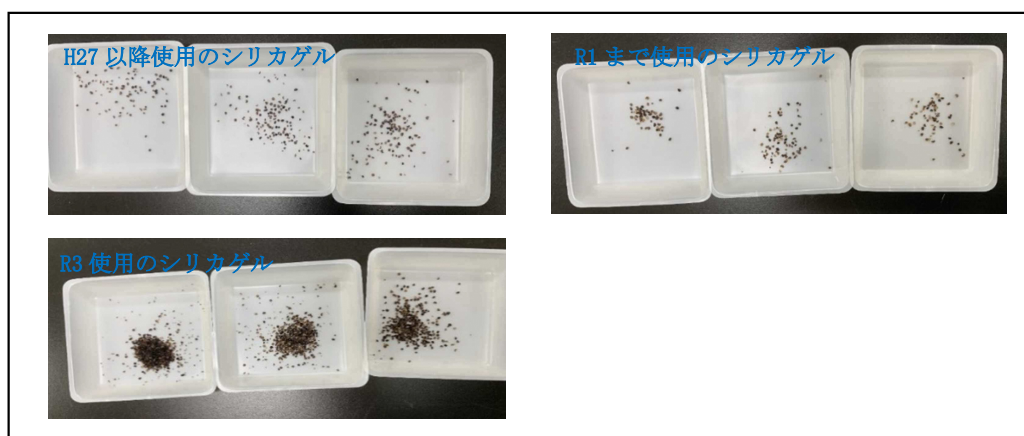
写真 3 2 mm 篩によるふるい分け結果

シリカゲル交換前の平成 27 年度～令和元年度、交換後の令和 2 年度、令和 3 年度のロットによる違いを把握するため、使用済みのものとして保管しているシリカゲルの粒径に関する調査を 2 mm 篩によるふるい分け法により行った。調査の結果、現在使用中のシリカゲルはカラム破損以前のシリカゲルと比較して、2 mm 以下の粒状のものが多く判明したため、カラム内の充填密度を増加させた可能性が高いと考えた（表 1 及び写真 3）。ただし、このことがカラム破損に繋がるほどの圧力を生じさせた証拠は現時点ではない。

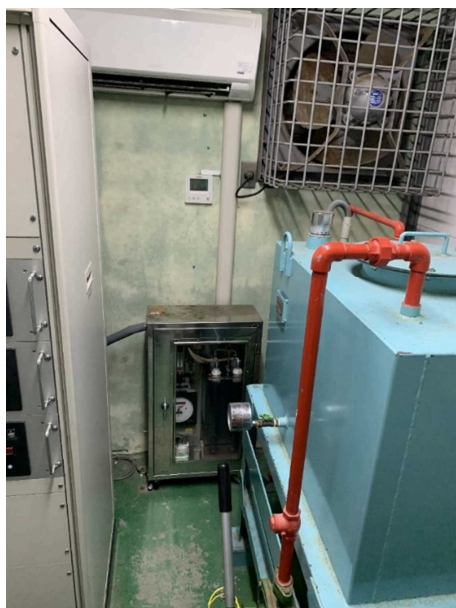
写真4 白砂局舎内の状況

写真4に白砂局舎内の状況を、写真5に平場局舎内の状況を示す。

局舎環境として、吸引経路、発電機及びエアコンの配置が異なっている。このことにより、白砂局では平場局に比較して空気環境等の違いにより何らかの影響があるため、カラムの破損に繋がっている可能性があると考えた。

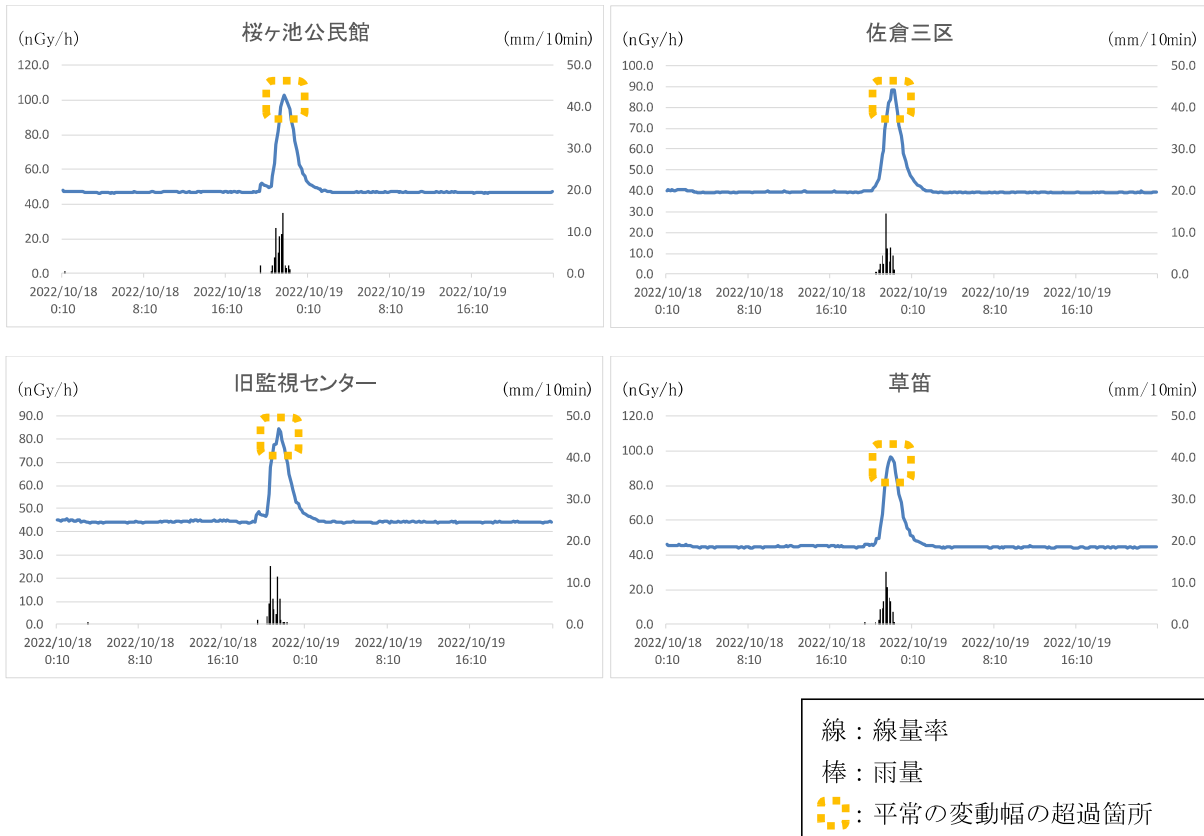
図 1 空間放射線量率及び雨量の時系列変化

表 1、表 2 及び図 1 のとおり、令和 4 年 10 月 18 日に桜ヶ池公民館 MS 他 3 局で測定した空間放射線量率が、10 分間平均値又は 1 時間平均値の平常の変動幅の上限を超過した。

桜ヶ池公民館 MS 他 3 局は、同時帯に降雨が計測され、そのことによる影響で空間放射線量率が上昇したと考えられる時系列変化を示していた（図 1）。

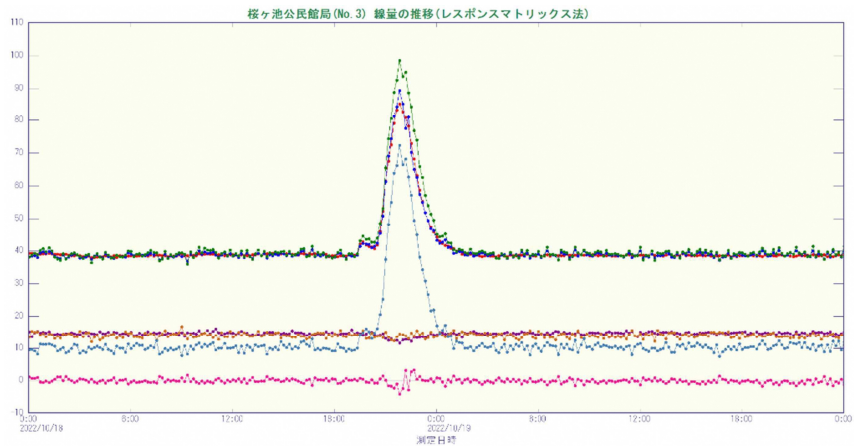
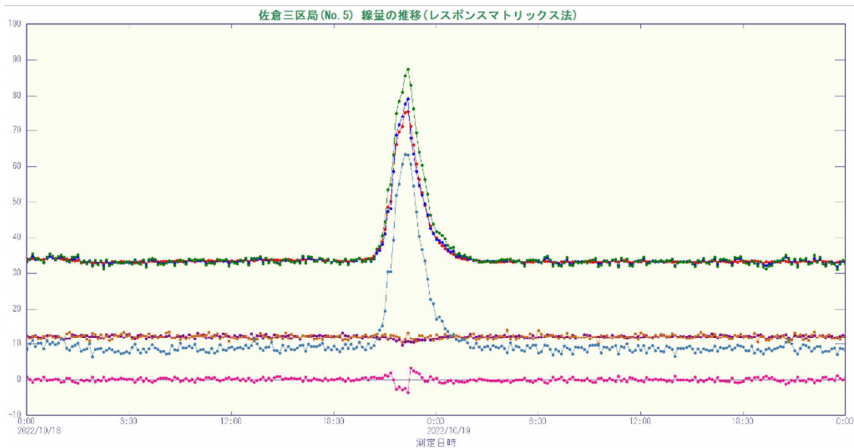
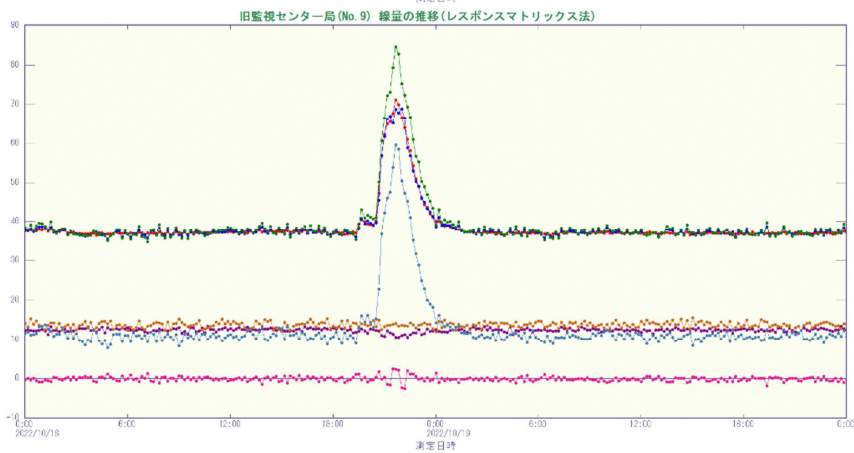
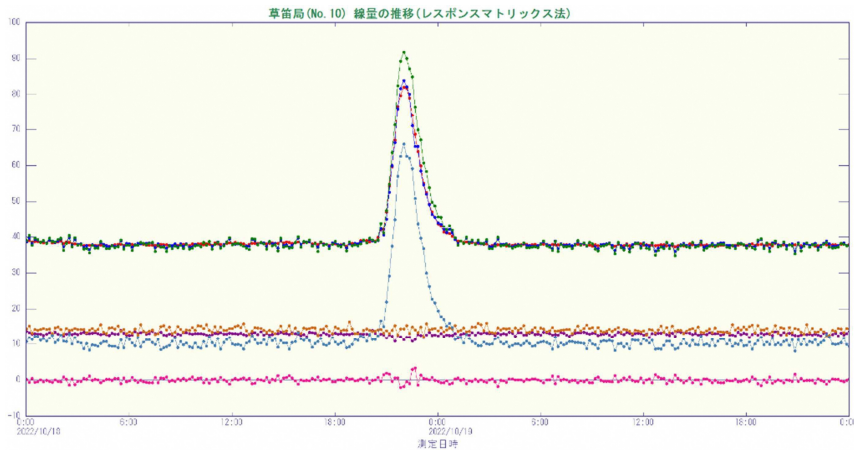
図2 線量率トレンドグラフ

また、桜ヶ池公民館 MS 他 3 局の線量率トレンドグラフを確認したところ、天然放射性核種（U 系列）の値が上昇していた（図 2）。

よって、今回の空間放射線量率上昇は降雨による影響と推定された。
