## 2-1 平常の変動幅の上限逸脱に係る原因調査報告（空間放射線量率）

令和4年7月15日、旧監視センターモニタリングステーション(以下「MS」という。)の空間放射線量率の値が、一時的に平常の変動幅の上限を超過した。

原因調査の結果、人工放射性核種の影響ではなく、降雨による自然変動（自然放射線の変動）と推定するに至った。

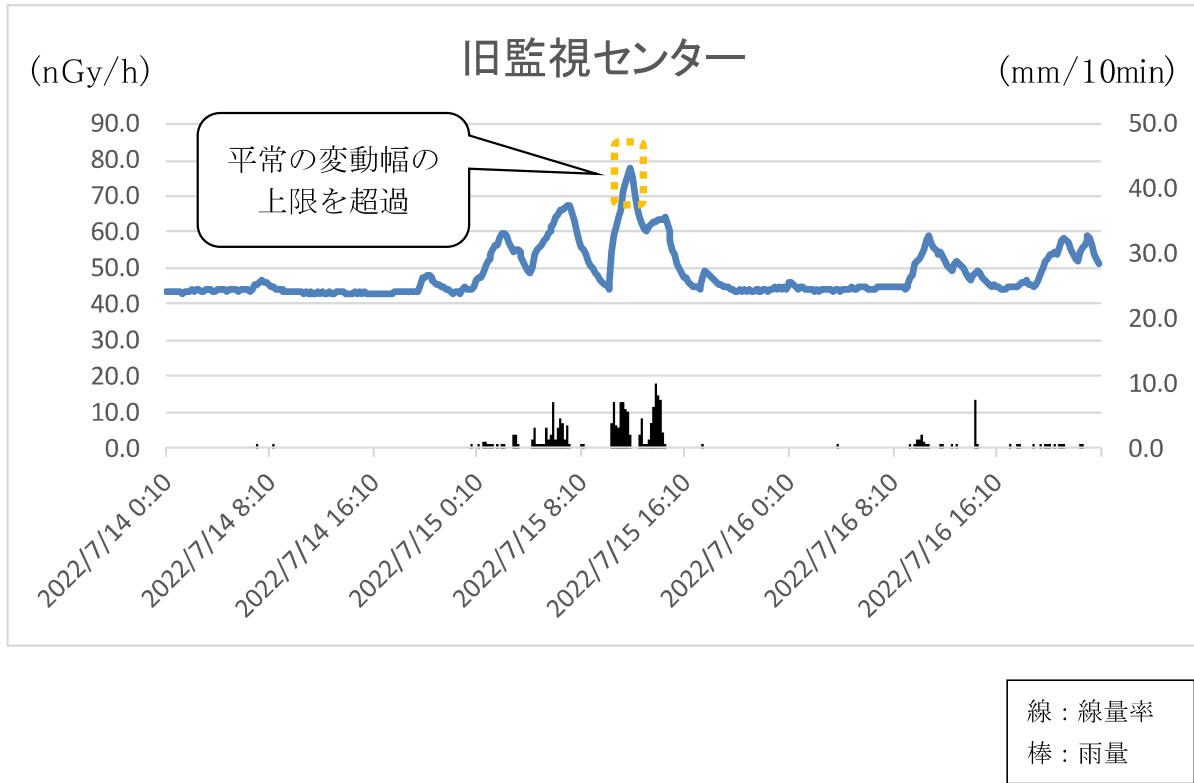
図 1 空間放射線量率及び雨量の時系列変化 (旧監視センターMS)

表1及び図1のとおり、令和4年7月15日 11時50分、旧監視センターMSで測定した空間放射線量率が、10分間平均値の平常の変動幅の上限を超過した。

旧監視センターMSは、同時帯に降雨が計測され、そのことによる影響で空間放射線量率が上昇したと考えられる時系列変化を示していた（図1）。

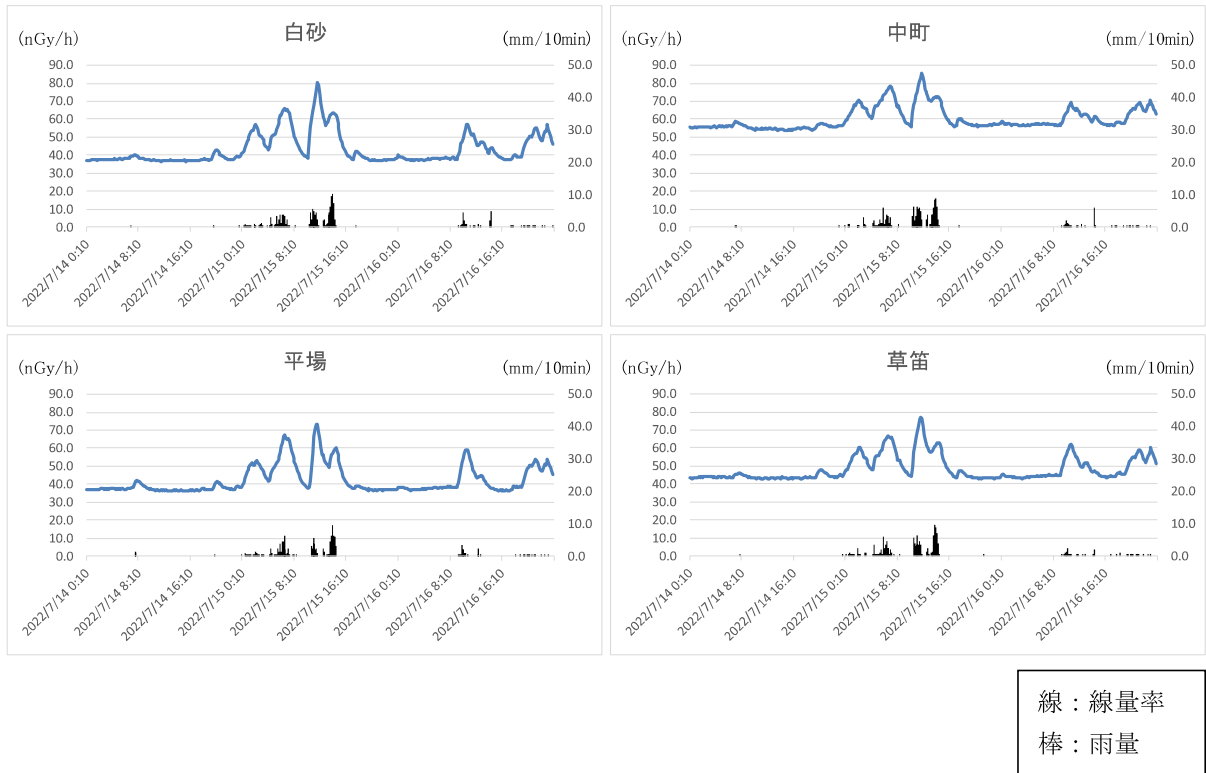
図2 空間放射線量率及び雨量の時系列変化（旧監視センターの近隣MS）

また、図2のとおり、他の近隣MSも同様の時間帯に類似の上昇が見られたが、平常の変動幅の上限は超過しなかった。

他の近隣MSも同様の傾向で、御前崎市内で広く降雨があり、そのために空間放射線量率が上昇したと考えられた（図2）。

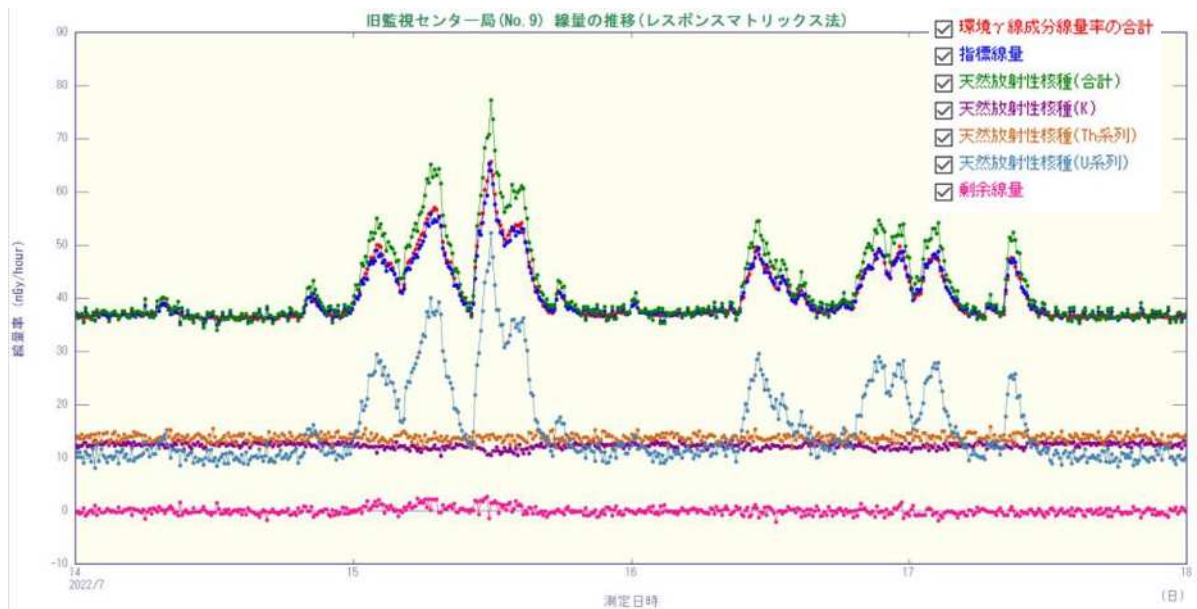
図3 線量率トレンドグラフ

また、旧監視センターの線量率トレンドグラフを確認したところ、天然放射性核種（U系列）の値が上昇していた（図3）。

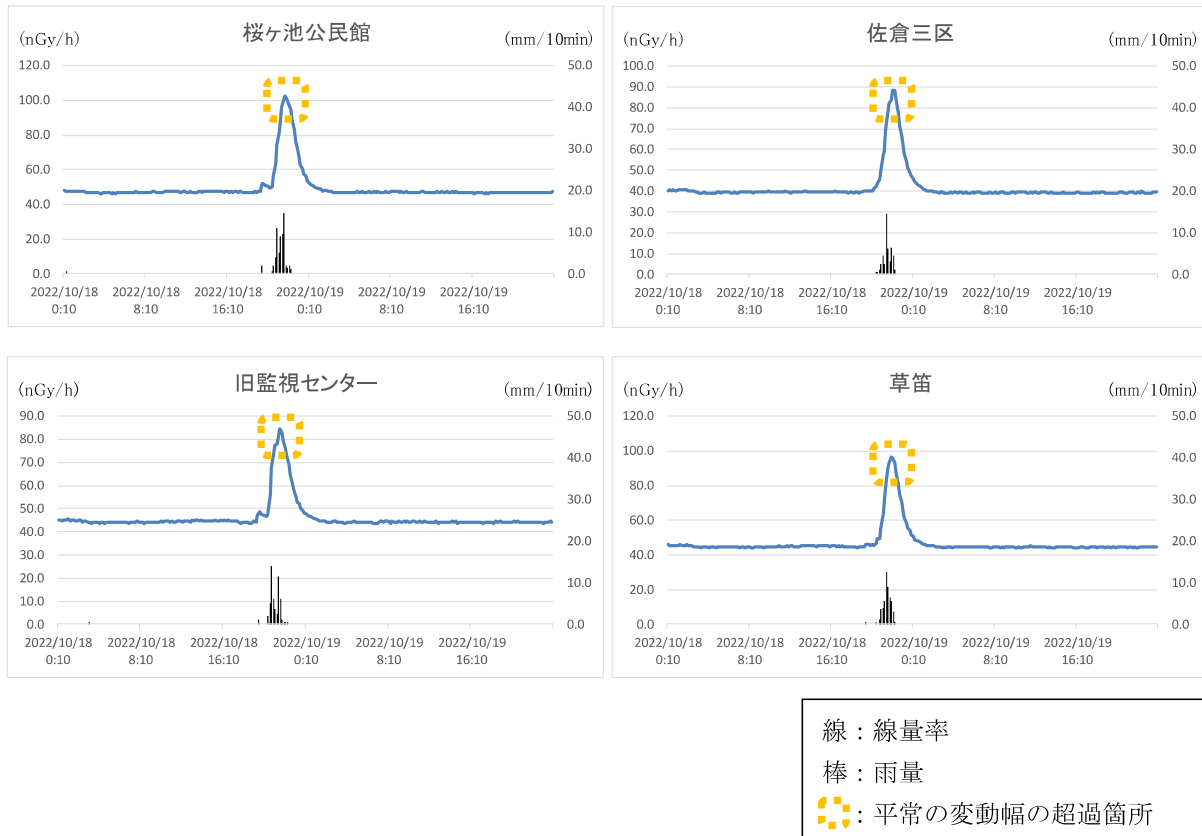
図 1 空間放射線量率及び雨量の時系列変化

表1、表2及び図1のとおり、令和4年10月18日に桜ヶ池公民館MS他3局で測定した空間放射線量率が、10分間平均値又は1時間平均値の平常の変動幅の上限を超過した。

桜ヶ池公民館MS他3局は、同時時間帯に降雨が計測され、そのことによる影響で空間放射線量率が上昇したと考えられる時系列変化を示していた（図1）。

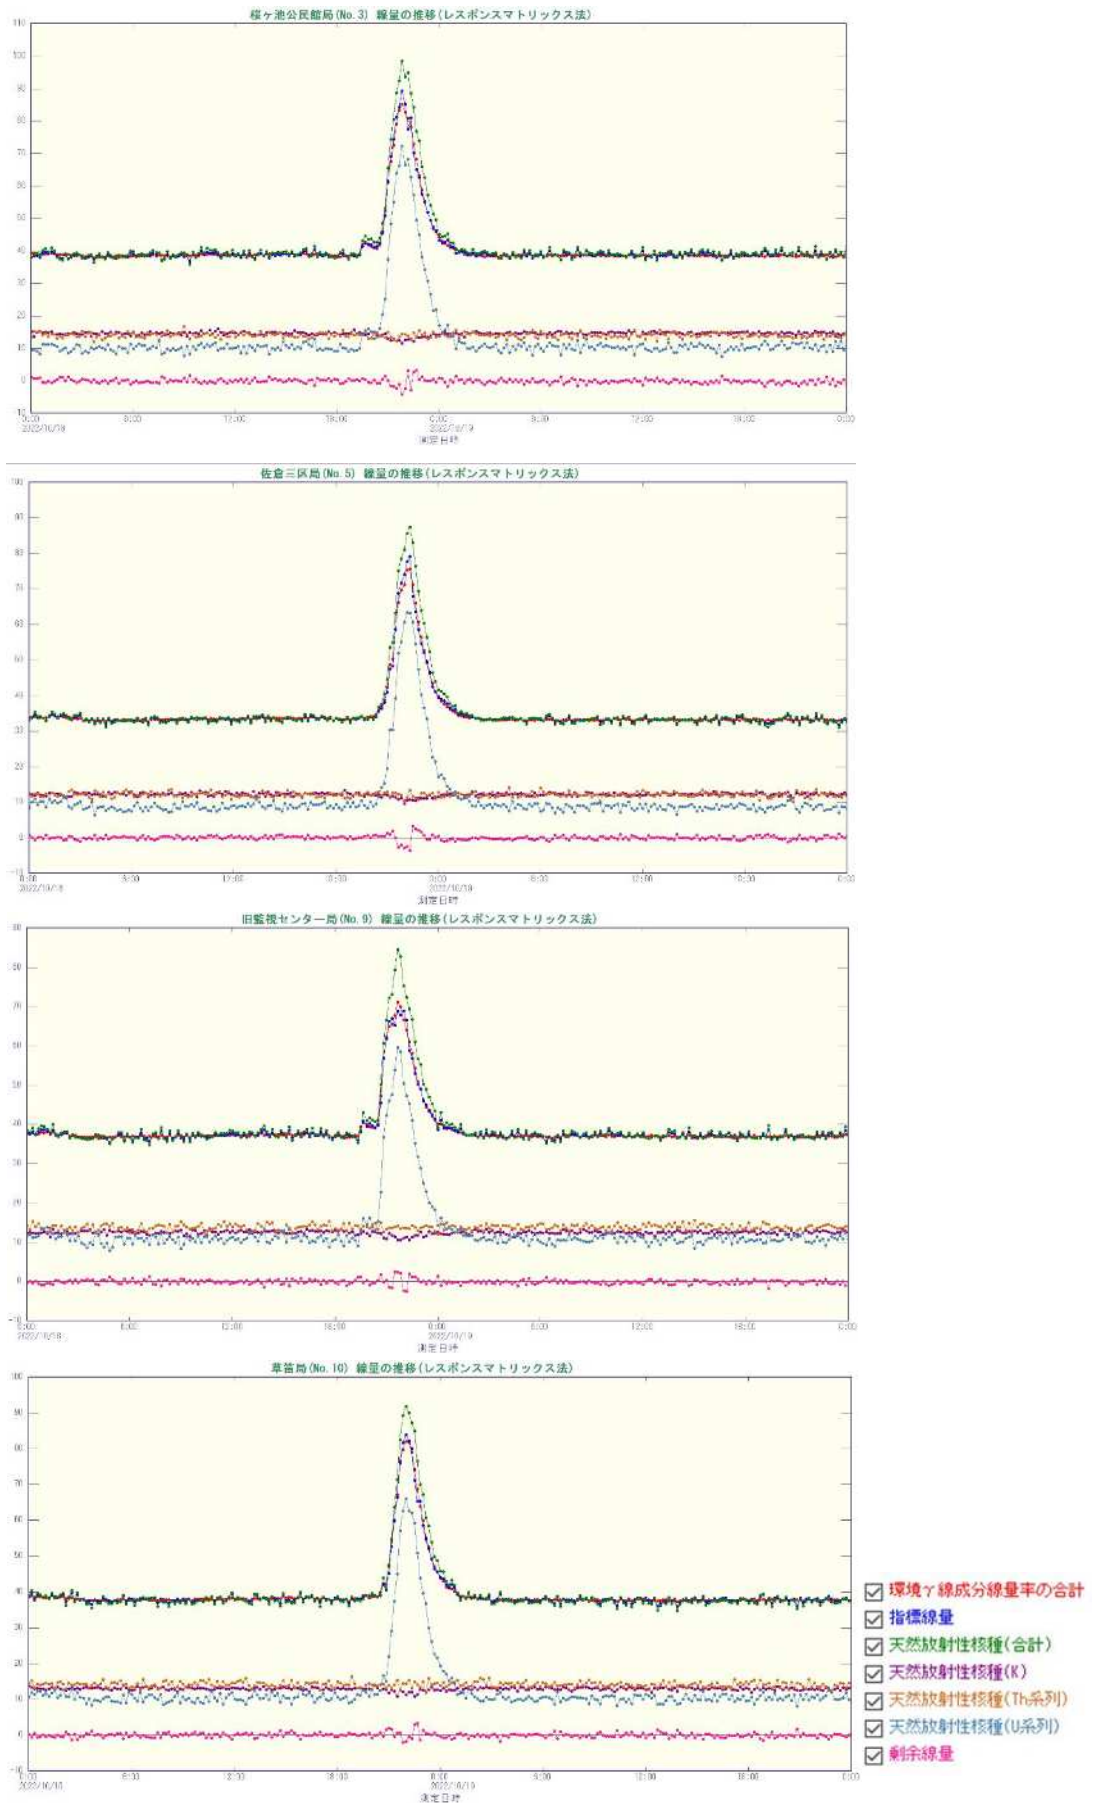
図2 線量率トレンドグラフ

また、桜ヶ池公民館MS他3局の線量率トレンドグラフを確認したところ、天然放射性核種（U系列）の値が上昇していた（図2）。

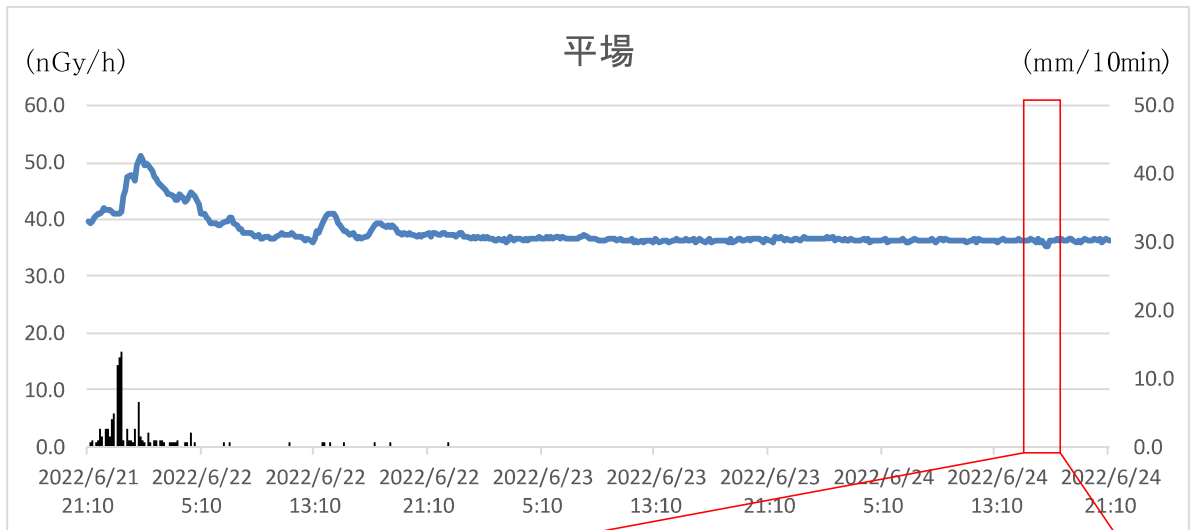
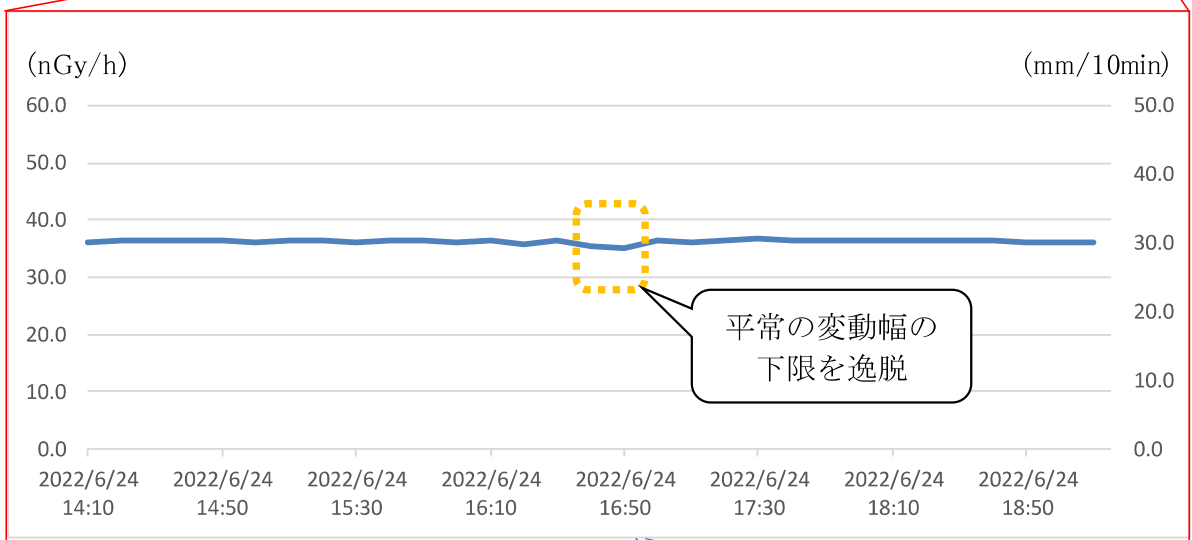
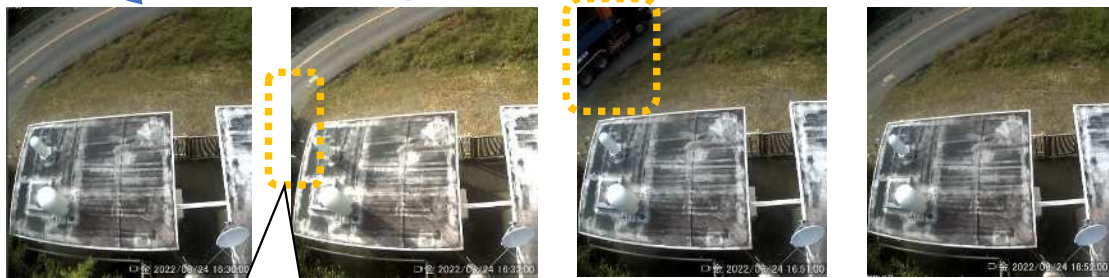
図1 線量率の時系列変化と監視カメラ画像の推移

表1及び図1のとおり、平場MSで測定した空間放射線量率（10分間平均値）が、令和4年6月24日の16時40分及び16時50分において平常の変動幅の下限を下回った。なお、1時間平均値については、平常の変動幅の範囲内であった。

図1のとおり、平場MSの近傍に車両が駐車していることについて、監視カメラの映像で確認できた（16時32分から16時50分まで）。平常の変動幅の下限を下回った時間とほぼ一致し、車両により線量率計に対して遮蔽効果が働いたことが推定された。

平場MSにおいて平常の変動幅の下限を下回った原因は、線量率計近傍の駐車車両により遮蔽効果が生じたためと考えられる。

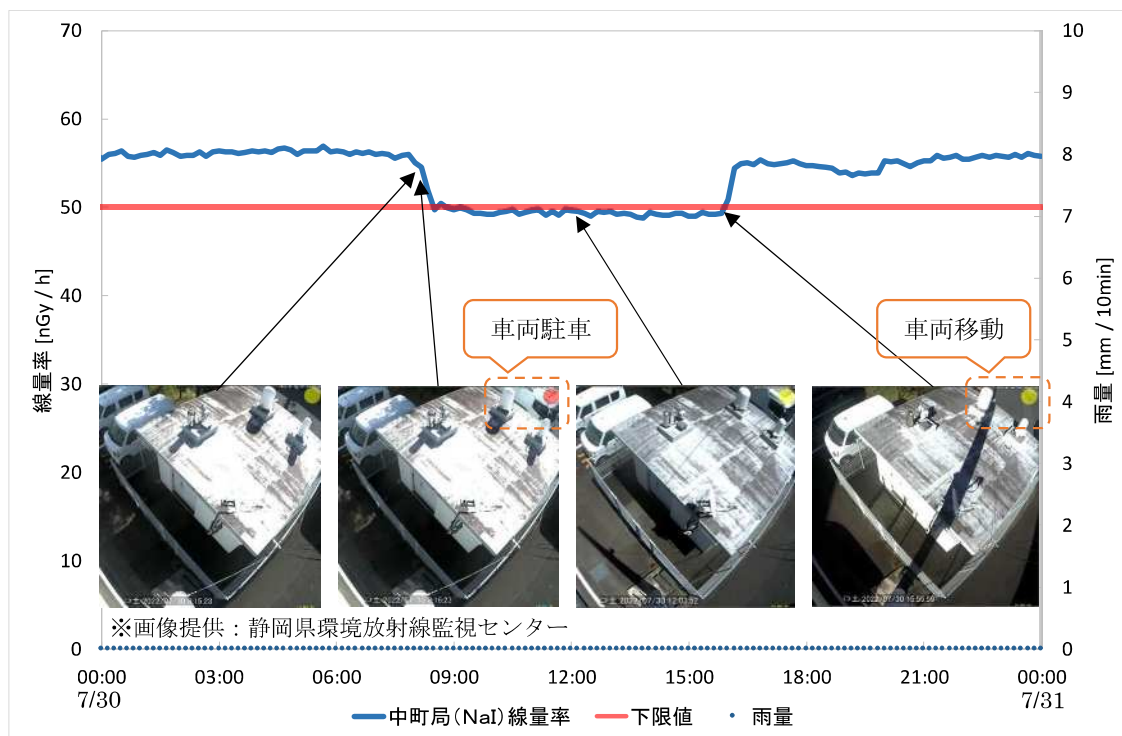
図 1 中町 MS の空間放射線量率時系列変化

表1及び図1に中町MSの空間放射線量率を示す。当日は54～56nGy/h付近の値を推移した後、8:30頃から線量率が低下し、9:30に平常の変動幅の下限値を逸脱した。その後も線量率は49～50nGy/hで推移し、16:10に低下前の値に戻った。

現場を確認したところ、御前崎市婦人科健診（当日9時～13時予定）のため、中町MS近傍に検診車が4台停車していた。検診車はX線用の遮蔽材を積載しているため、検診車によって地中に存在する天然核種による放射線が遮蔽され、線量率が低下したと推測される。

中町 MS において空間放射線量率が平常の変動幅の下限を下回った原因は、線量率計近傍の駐車車両による遮蔽の影響であると考えられる。

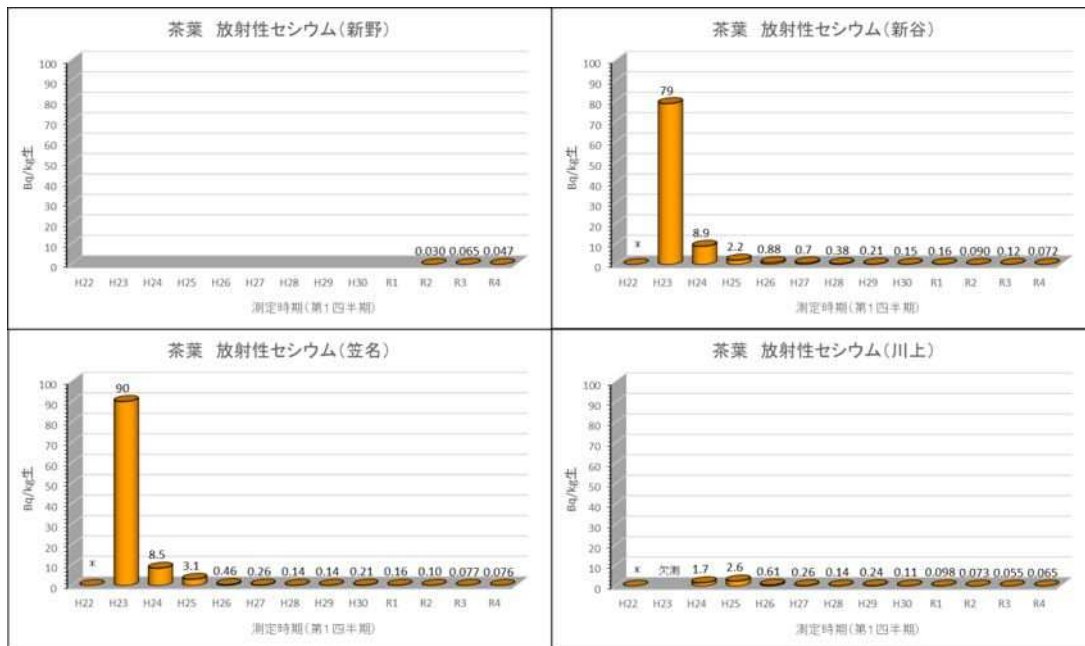
図3 茶葉中の放射性セシウム濃度の経時的変化

3に示した。試料中の放射性セシウム濃度は東電事故直後に上昇し、その後低減したが近年も検出されており、今回の結果は特異的なものではないことを確認した。

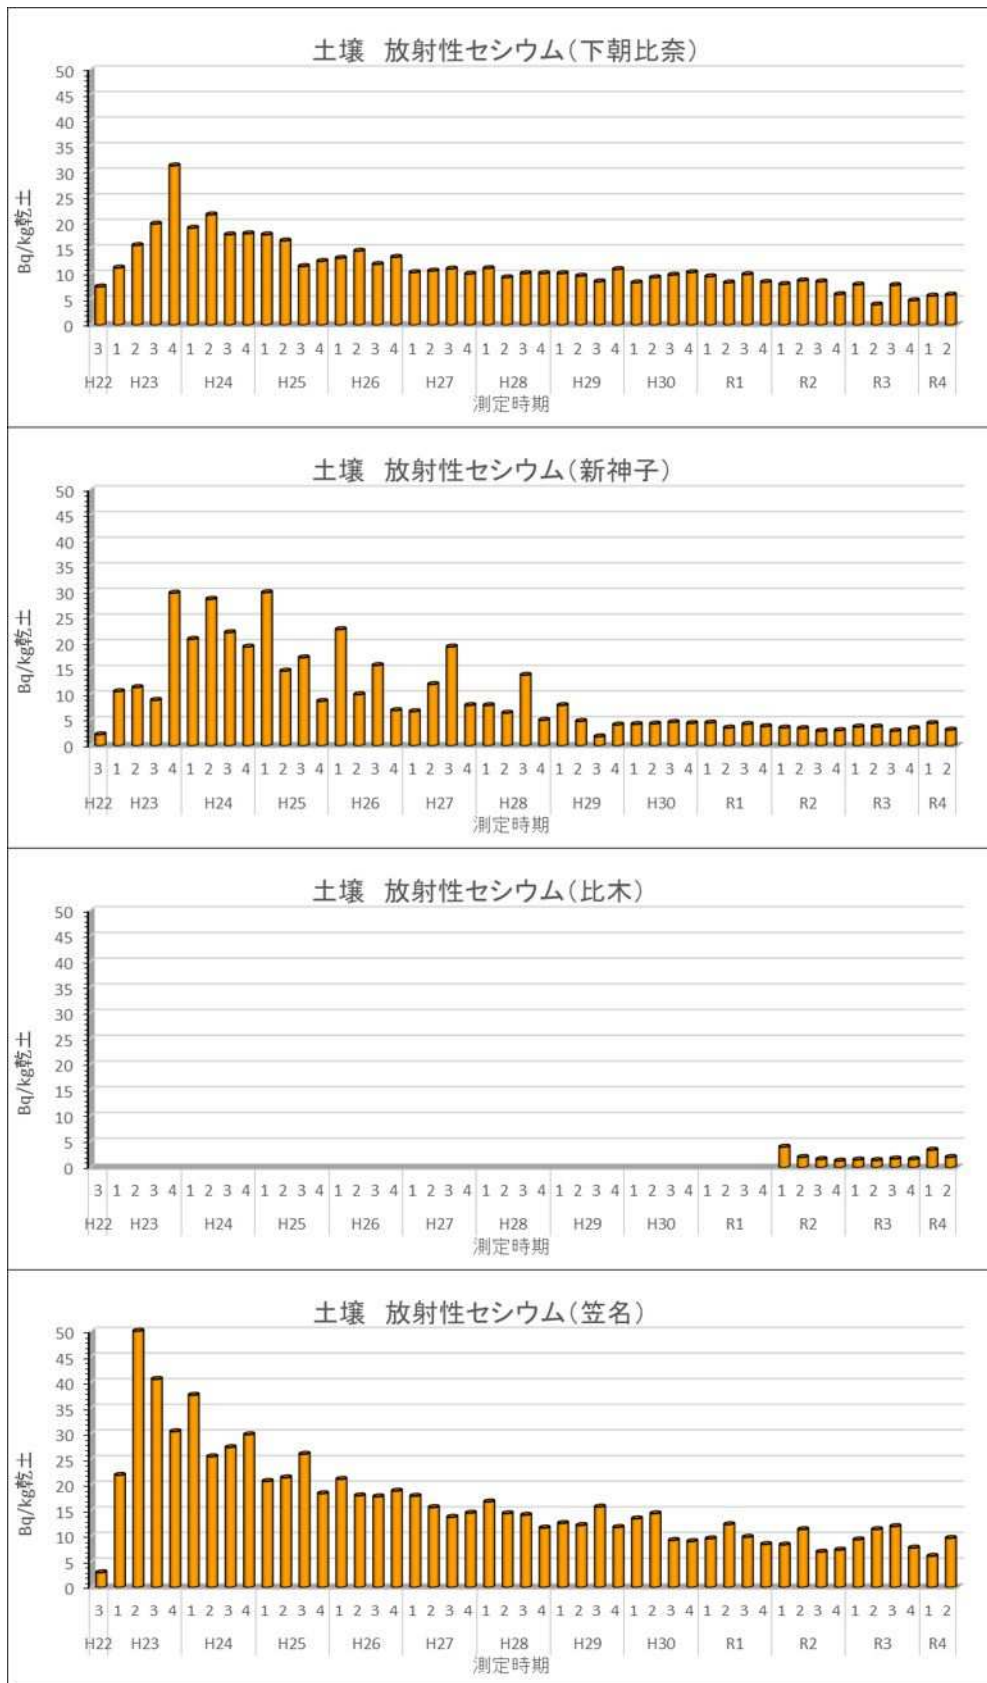
図1 土壌中の放射性セシウム濃度(Cs-134とCs-137の合計量)の経時的変化  
 注) 測定機関2者のうち、放射性セシウム濃度が高い値を採用している。  
 注) 比木は令和2年度から採取地点となった。

- (1) 発電所内エリアモニタリング設備等の異常値及び発電所外への放出の状況  
 発電所内のエリアモニタリング設備等に異常は認められず、発電所外への放出管理も適切に行われていることを確認した。このことから、発電所からの影響ではないと考えられる。
- (2) 測定方法等の妥当性  
 静岡県及び中部電力の両測定機関において、試料の採取方法、前処理方法及び測定の手順に問題はなかったことを確認した。
- (3) 測定結果の経時的変化  
 土壌について、測定結果の経時的変化を図1に示した。試料中の放射性セシウム濃度は東電事故直後に上昇し、その後低減したが近年も検出されており、今回の結果は特異的なものではないことを確認した。

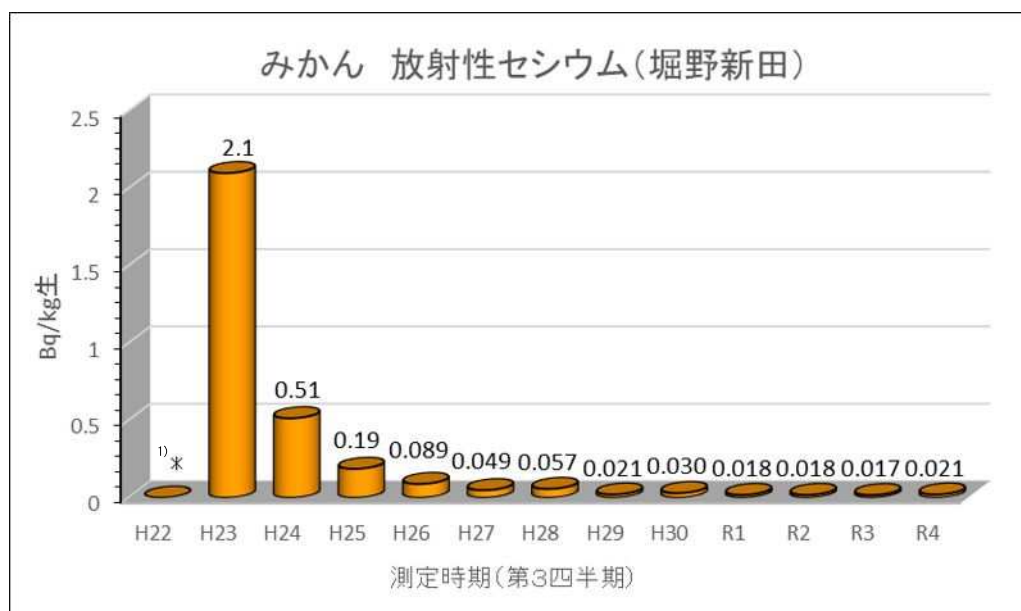
図1 みかん中の放射性セシウム濃度(Cs-134とCs-137の合計量<sup>2)</sup>)の経時的変化

みかんについて、測定結果の経時的変化を図1に示した。試料中の放射性セシウム濃度は東電事故直後に上昇し、その後低減したが近年も検出されており、今回の結果は特異的なものではないことを確認した。

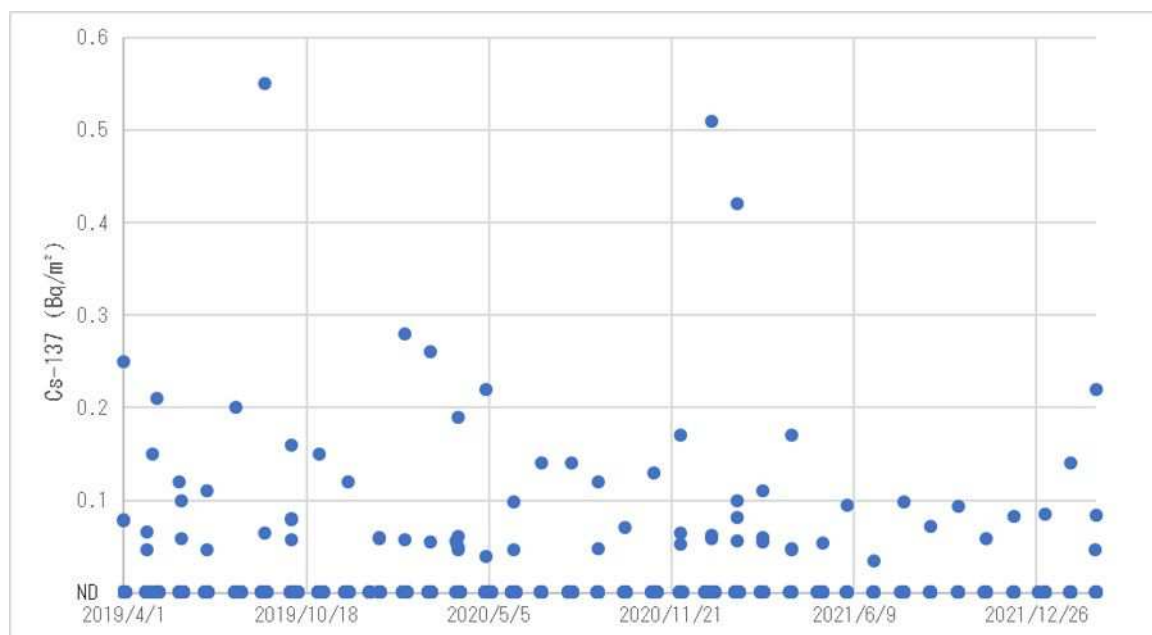
図1 全国水準調査の降下物中のCs-137調査結果(令和元年度～令和3年度)

全国環境放射能の水準調査における降下物中のCs-137濃度について、図1に示す。このことから、今回の降下物中のCs-137濃度は近隣自治体の測定結果と比較して著しく逸脱した値ではないことを確認した。

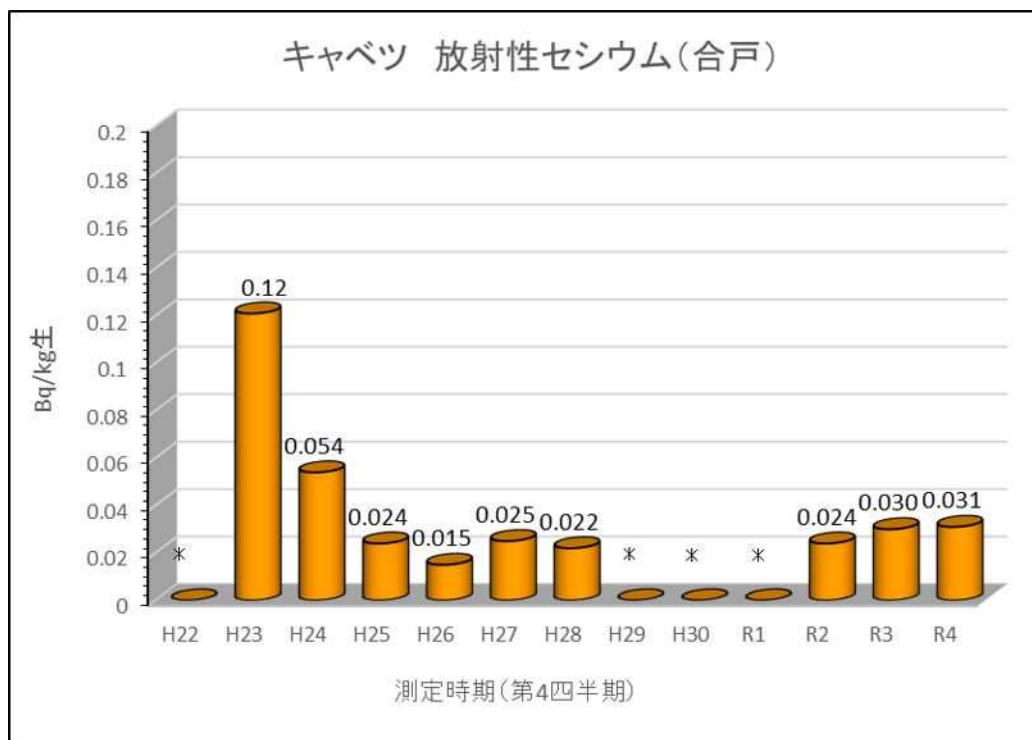
図1 キャベツ中の放射性セシウム濃度(Cs-134とCs-137の合計量)の経時的変化  
注) 測定機関2者のうち、放射性セシウム濃度が高い値を採用している。

キャベツについて、測定結果の経時的変化を図1に示した。試料中の放射性セシウム濃度は東電事故直後に上昇し、その後低減したが近年も検出されており、今回の結果は特異的なものではないことを確認した。

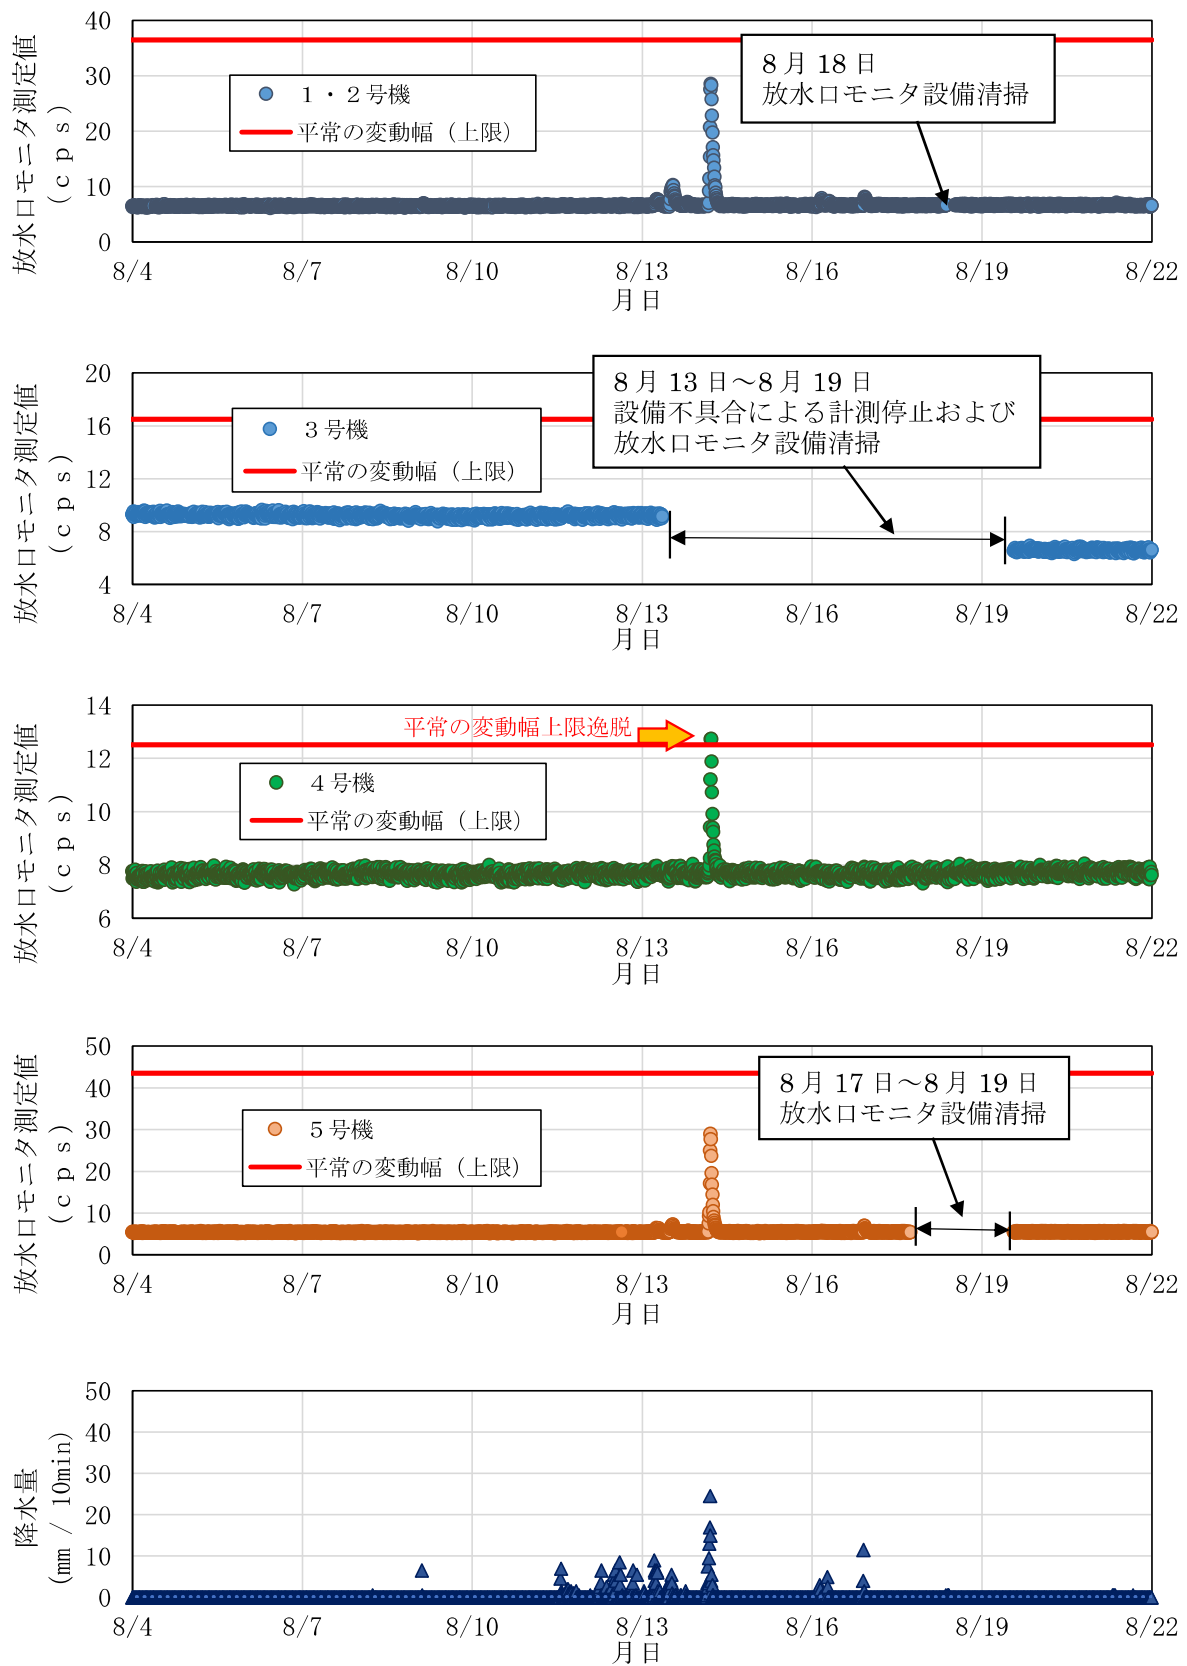
図1 各号機の放水口モニタの測定値および雨量の推移 (10分値)

各放水口モニタの事象発生前後の測定値および雨量の推移を図1に示す。事象発生時刻頃、1時間に82.5mmの雨が降っており、発電所敷地内の雨水が、一般排水柵を通じて放水路に流入した。排水に雨水が流入すると、雨水に含まれる自然放射性核種の影響で放水口モニタの測定値が上昇する。このため、4号機放水口モニタの測定値は、上限値を一時的に逸脱したものと考える。

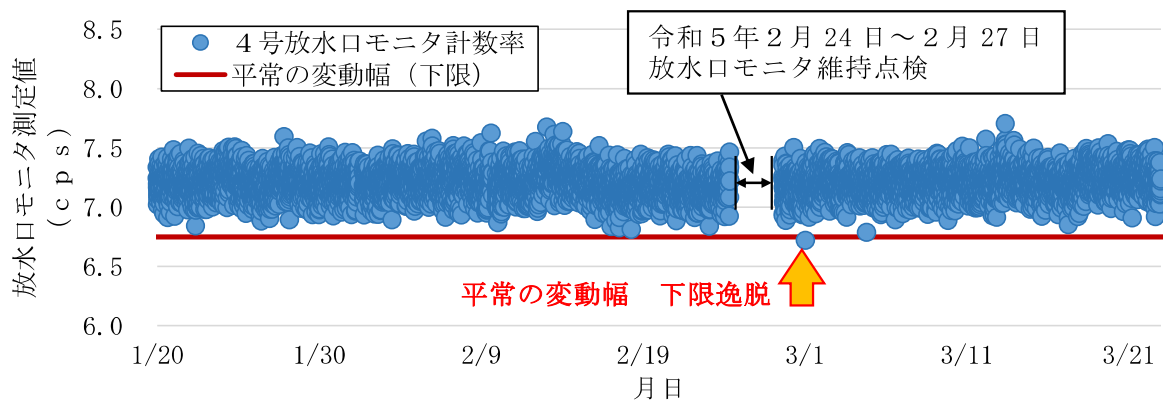
図4 4号機放水口モニタの測定値の推移

4号機放水口モニタの事象発生前後の測定値の推移を図4に示す。4号機放水口モニタにおいて、事象前に測定に影響を与える可能性のある作業が行われていないことを確認した。

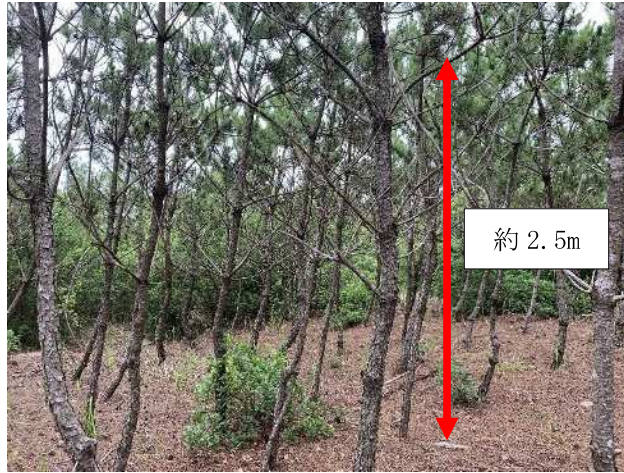
写真1 御前崎市池新田における松の生育状況（6月撮影）

今年6月の試料採取では、人の手が容易には届かない高さ（2.5m以上）で松葉が繁茂しており、高木化が進展していた。このため、文部科学省発行の測定法シリーズNo.16に記載の方法（樹高4m以下、幹の直径が10cm以下程度の木から二年生葉を採取）に従って作業するには、脚立を使用しなければ困難であった（写真1）。

採取地点（御前崎市池新田）における松の高木化が進展していることから、新たに植栽された松が採取可能となるまで、同地点での採取を中止する。なお、採取地点の変更を検討するため、御前崎市役所等の協力を得て、同地点の近隣において新たな候補地点の探索を行う。

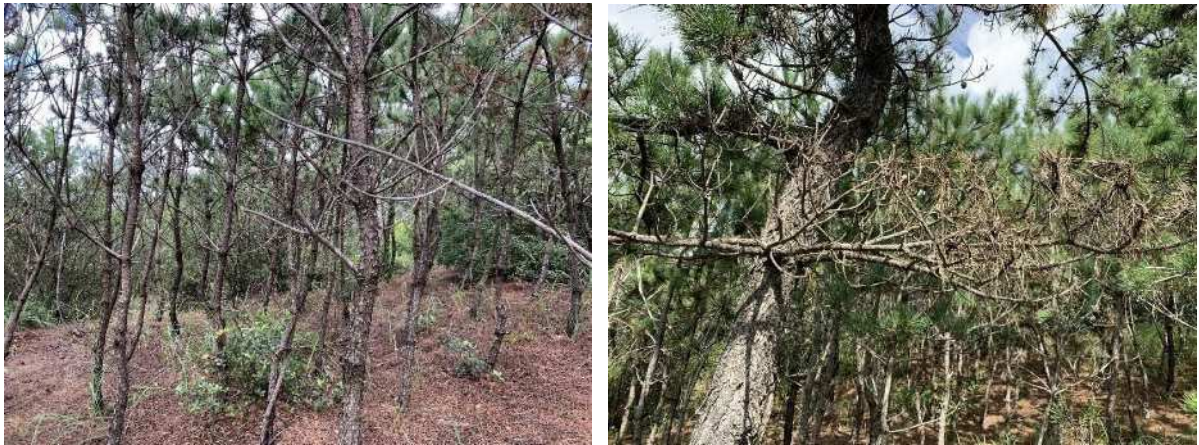
写真2 御前崎市池新田における松の生育状況（9月撮影）

砂地に脚立を立てての作業は安全上避けたいところ、今年9月の試料採取においても、人の手が届く範囲における生育状況に改善が見られなかったことから測定に必要な採取量の確保が困難であると判断した（写真2）。

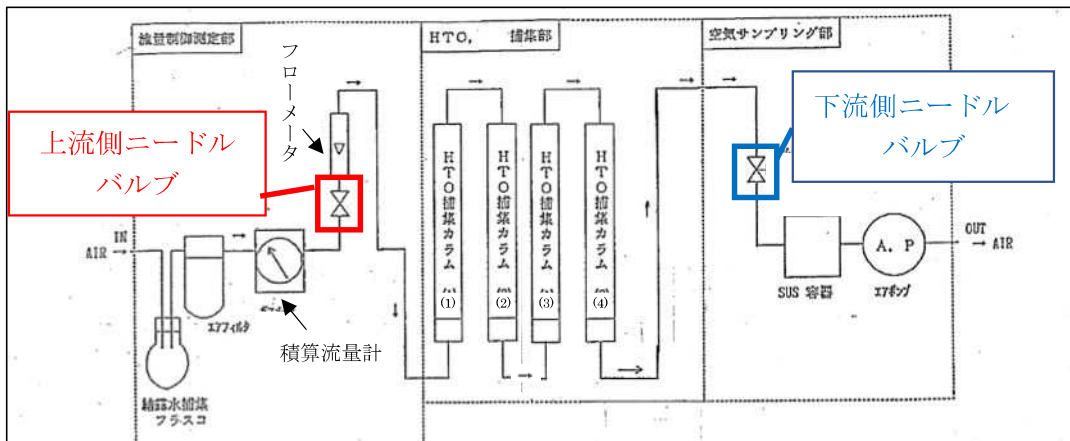
図1 トリチウム捕集装置配管系統図

通常、大気中水分トリチウムの試料採取は、シリカゲルを充填したガラスカラム4本を直列状態で設置し、ポンプにより吸引した空気中の水分を捕集することにより行っている（図1）。

大気中の絶対湿度は季節によって大きく異なるため、捕集量160～250ml（カラム4本）となるように流速を設定している。具体的には、4～5月と10～11月は0.5L/min、6～9月は0.3L/min、12～3月は0.9L/min程度を捕集流速の目安としている。通常、流速設定は上流側ニードルバルブ（赤色）を十分に開放し、原則、下流側ニードルバルブ（青色）のみで操作することで、カラムに減圧負荷をかけないようにしている。流速は、必要に応じてフローメータの値を参考とし、積算流量計の値を採用している。

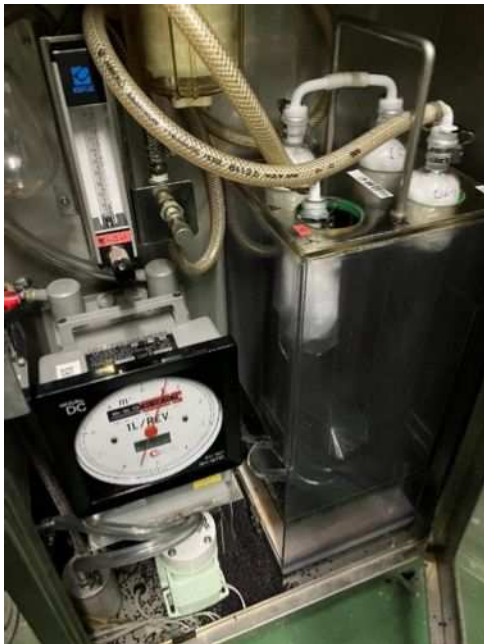
写真1 カラムの破損状況

今回、令和4年8月18日の白砂局舎の業者点検時にカラムが破損しており、シリカゲルが散逸している状態であった（写真1及び2）。

令和4年度においても、同じ夏季（第2四半期）において同様の破損事象が発生し、かつ全ての事例において破損したカラムは図1の1段目であった。

- (1) 異なる種類のシリカゲルを用いた捕集装置を白砂局へ並列で配置する比較試験の実施
- (2) 万が一のガラスカラム破損発生時の状況を正確に記録するため、同実験を撮影する小型監視カメラの白砂局への設置

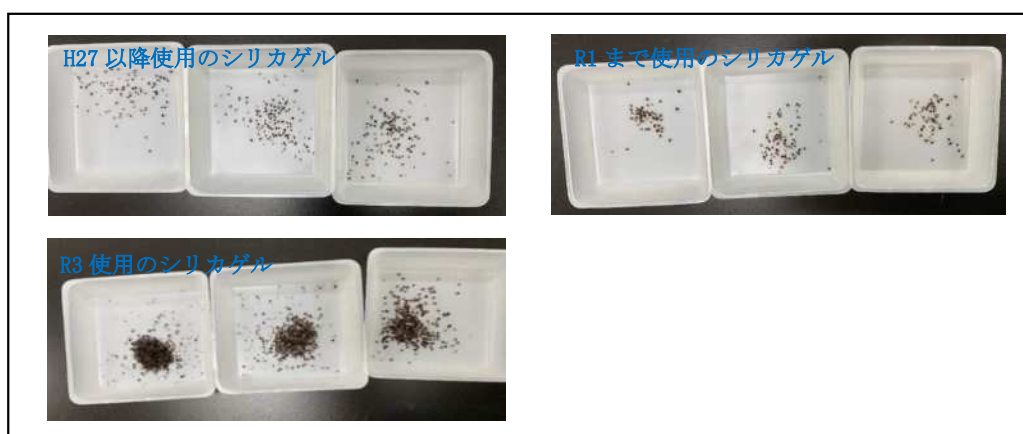
写真3 2mm篩によるふるい分け結果

シリカゲル交換前の平成27年度～令和元年度、交換後の令和2年度、令和3年度のロットによる違いを把握するため、使用済みのものとして保管しているシリカゲルの粒径に関する調査を2mm篩によるふるい分け法により行った。調査の結果、現在使用中のシリカゲルはカラム破損以前のシリカゲルと比較して、2mm以下の粒状のものが多く判明したため、カラム内の充填密度を増加させた可能性が高いと考えた（表1及び写真3）。ただし、このことがカラム破損に繋がるほどの圧力を生じさせた証拠は現時点ではない。

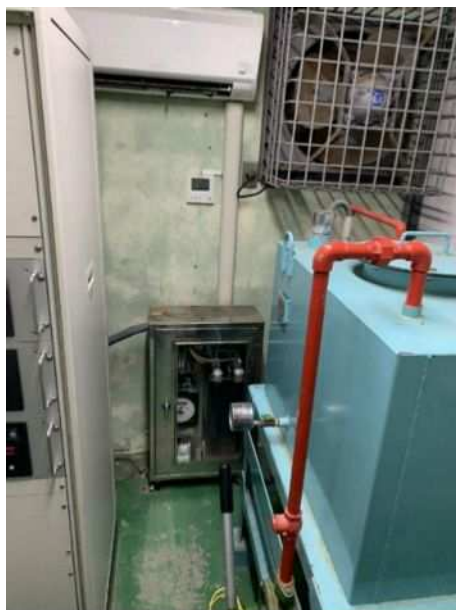
写真4 白砂局舎内の状況

写真4に白砂局舎内の状況を、写真5に平場局舎内の状況を示す。

局舎環境として、吸引経路、発電機及びエアコンの配置が異なっている。このことにより、白砂局では平場局に比較して空気環境等の違いにより何らかの影響があるため、カラムの破損に繋がっている可能性があると考えた。
