二の曲輪北馬出通路遺構図

二の曲輪北馬出通路土層断面図

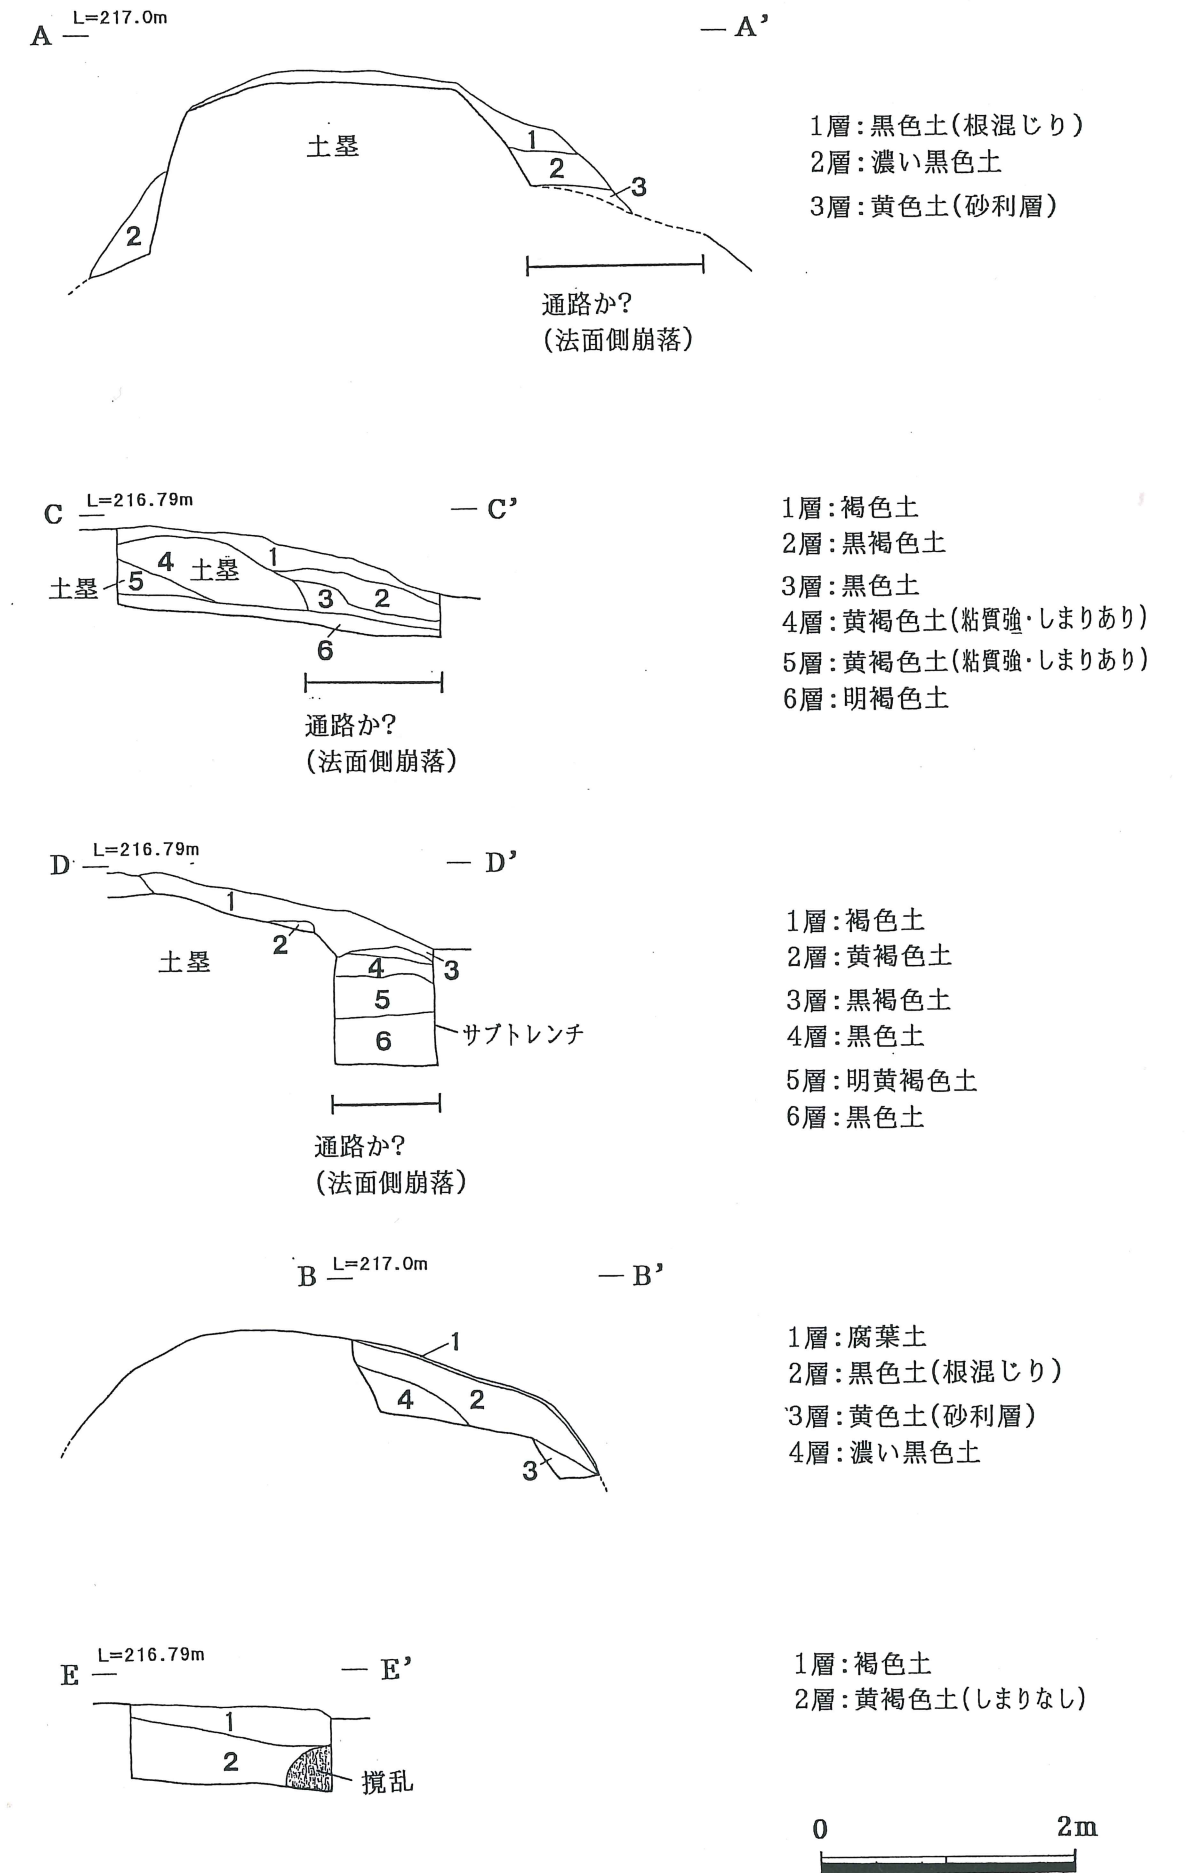
平成20年度調査
10トレンチ南壁

平成26年度調査
1トレンチ南壁

平成26年度調査
2トレンチ北壁

平成20年度調査
11トレンチ南壁

平成26年度調査
3トレンチ北壁
