V 平常の変動幅の下限逸脱に係る原因調査報告（排水中の全計数率）

静岡県環境放射線監視センター

VI 大気中水分トリチウムの捕集カラムの破損事象に係る報告

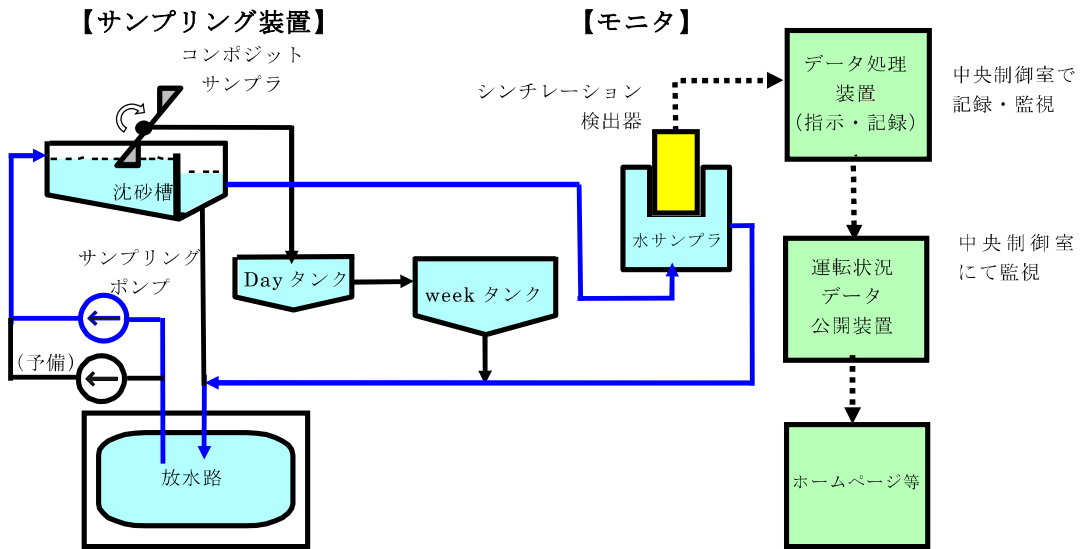
図1 放水口モニタに係る設備の概要

放水口モニタに係る設備の概要を図1に示す。また、4号機放水口モニタの事象発生前後の測定値の推移を図2に示す。4号機放水口モニタでは、事象発生前（令和3年12月6日～12月10日）に放水口モニタ設備（サンプリング配管および水サンプル）の定期清掃（1回／半年）を実施している。清掃作業に伴い水サンプル内に堆積した砂が除去され、測定値が低下したと考えられる。なお、図3に示すように、昨年度の同時期に行われた清掃後においても、2か月程度の間下限値付近の値を推移していた。

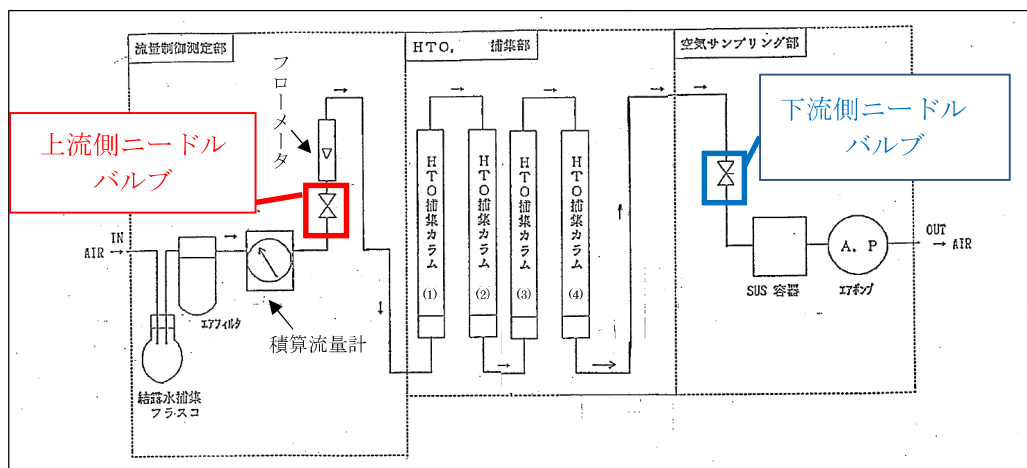
図1 トリチウムサンプラ配管系統図

大気中水分トリチウムの試料採取は、シリカゲルを充填したガラスカラム4本を直列状態で設置し、ポンプにより吸引した空気中の水分を捕集することにより行っている（図1）。

本) となるように流速を設定している。具体的には、4～5月と10～11月は0.5L/min、6～9月は0.3L/min、12～3月は0.9L/min程度を捕集流速の目安としている。通常、流速設定は上流側ニードルバルブ（赤色）を十分に開放し、原則、下流側ニードルバルブ（青色）のみで操作することで、カラムに減圧負荷をかけないようにしている。流速

昨年度の状況をふまえ、対策としてシリカゲルの重量管理を開始していたが、今回の破損が発生したため、まずは流量調整作業時の人為的過誤発生の可能性を検討した。具体的には、捕集装置の構造や機能を含めて再検討したところ、流量調整の際のバルブ操作過誤（下流側ニードルバルブではなく、上流側で操作）による減圧がカラムの破損に影響を与えうると考え、経年劣化要因を含む次の事項について調査を行った。
